Funktionselement: SWK\_FE\_333 Gewässer: Lauterburerbaach OWK (ID): II-3

Funktionselement (ID)	SWK_FE_333
Länge [m]	2380 m
Typ	Verbindungsstrecke
Status	nicht vollständig (Belastungen vorhanden)
OWK (ID)	II-3
OWK (Name)	Lauterburerbaach

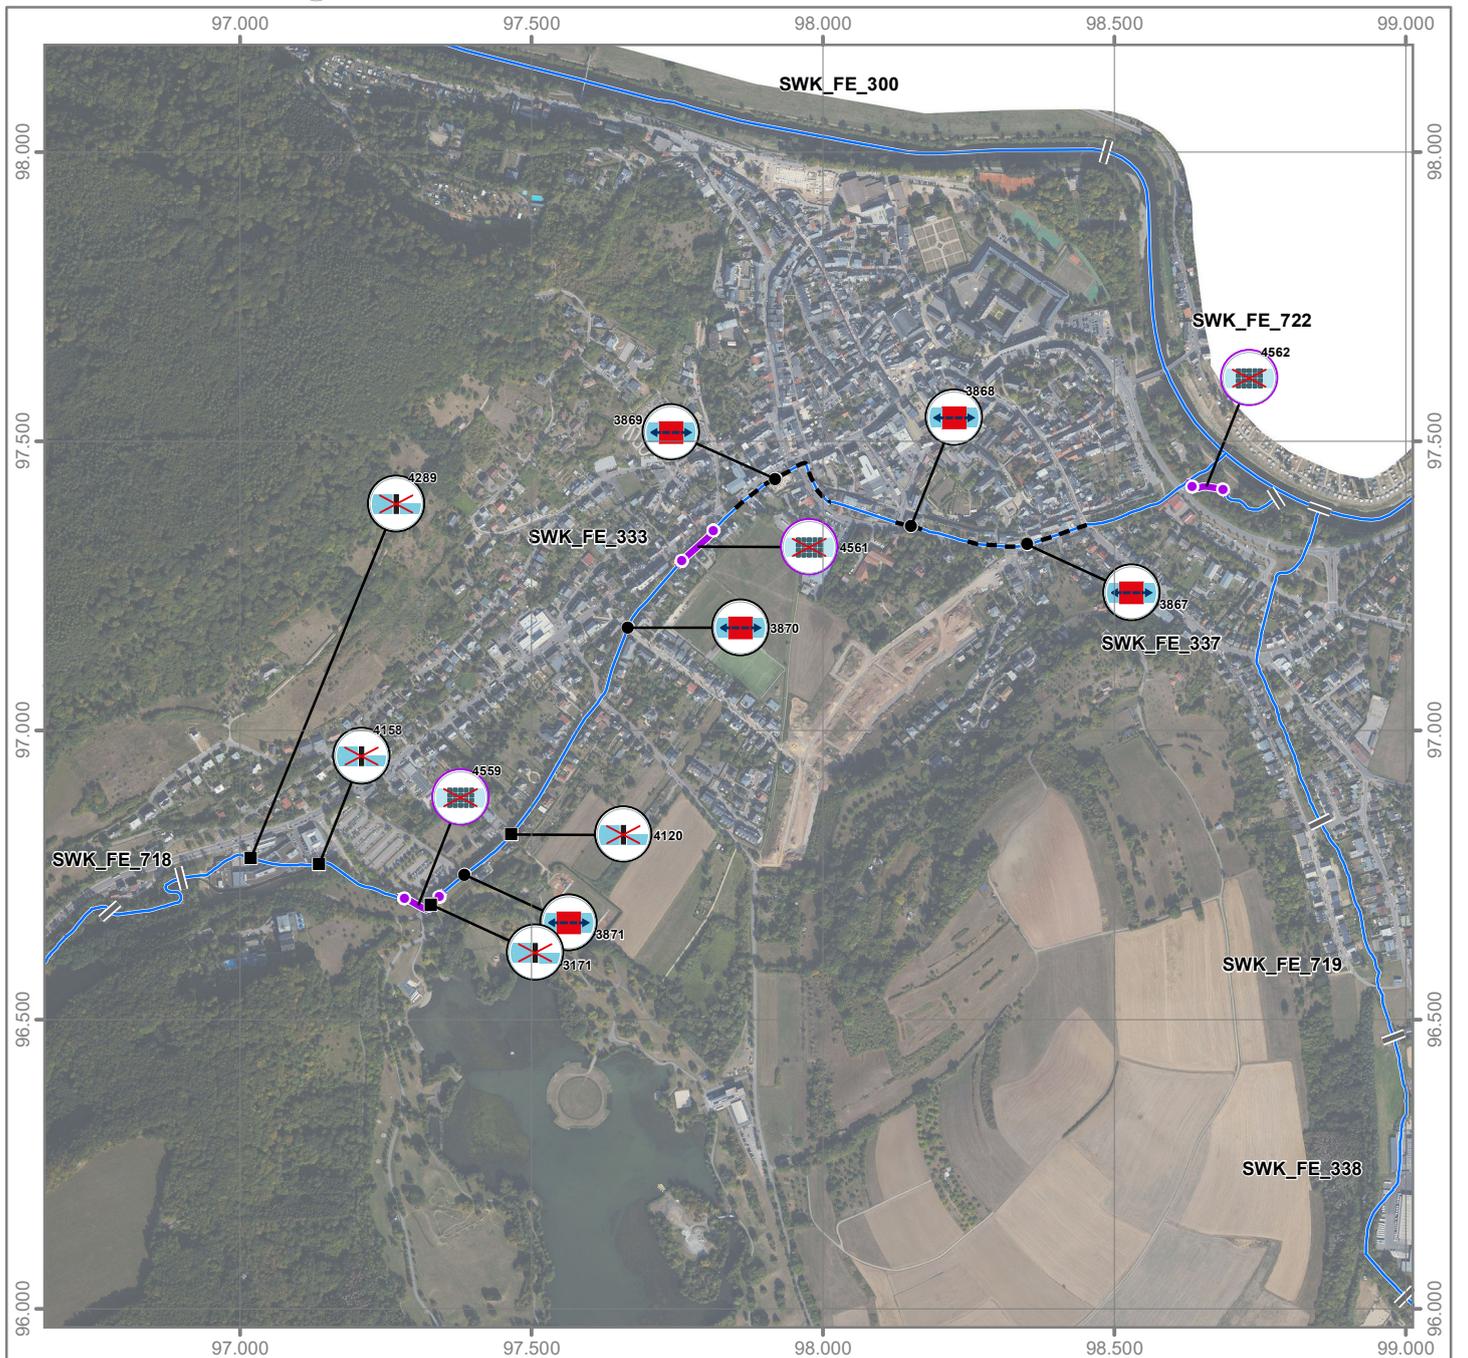
Hydromorphologische Maßnahmen Beschriftung: Maßnahme (ID), siehe Tabelle

<p><b>Durchgängigkeit</b></p> <p>■</p> <p>—●—</p>	<p>HY DU.01 - Wiederherstellung der ökol. Durchgängigkeit – Querbauwerk</p> <p>HY DU.02 - Wiederherstellung der ökol. Durchgängigkeit – Durchlass/Verrohrung/Überbauung</p>
<p><b>Morphologie</b></p> <p>—●—</p> <p>—●—</p> <p>—●—</p> <p>—●—</p> <p>—●—</p> <p>—●—</p> <p>—●—</p> <p>—●—</p> <p>—●—</p>	<p>HY MO.01 - Einbau von Strukturelementen in Sohle</p> <p>HY MO.02 - Entfernen/Umgestalten von Sohlverbau</p> <p>HY MO.03 - Einbau von Strömungsenkern für Eigendynamik</p> <p>HY MO.04 - Entfernen/Umgestalten von Uferverbau</p> <p>HY MO.05 - Wiederherstellung von naturnaher Laufentwicklung und Gewässerbett</p> <p>HY MO.06 - Anlage eines Gewässerrandstreifens</p> <p>HY MO.07 - Anlage eines Gewässerentwicklungskorridors</p> <p>HY MO.08 - Sicherung/Erweiterung natürlicher Überflutungsräume und Augewässer</p> <p>HY MO.09 - Zulassen von eigendynamischer Entwicklung</p>

<p><b>Wasserhaushalt</b></p> <p>■</p> <p>■</p>	<p>HY WA.01 - Wiederherstellung/Sicherung naturnaher Abflussverhältnisse</p> <p>HY WA.03 - Abflussregulierung (Schwall-Sunk, Einleitungen, Ausleitungen)</p>

LuxMaPro (ID)	Typ	X (Start)	Y (Start)	X (Ende)	Y (Ende)	Länge [m]	Ortschaft	Beschreibungstext	Umsetzungsstatus	Maßnahmenart (Code)	Maßnahmenart (Text)	Wirkungsbereich	Gewässerseite	Bauwerk (ID)	Bauwerk (Typ)
3171	Punktmaßnahme	97328	96699	-	-	-	Echternach	Wiederherstellung der ökologischen Durchgängigkeit - Querbauwerk - Lauterburerbaach - Echternach - Wehr oberhalb See (H=0,6m)	in Umsetzung	HY DU.01	Wiederherstellung der ökologischen Durchgängigkeit - Querbauwerk	Sohle	Gewässerbett	435_0018_QBW_01	Bewegliches Wehr
4120	Punktmaßnahme	97465	96821	-	-	-	Echternach	Wiederherstellung der ökologischen Durchgängigkeit - Querbauwerk - Lauterburerbaach - Echternach - höhe 45, rue des Romains (H=0m)	in Umsetzung	HY DU.01	Wiederherstellung der ökologischen Durchgängigkeit - Querbauwerk	Sohle	Gewässerbett	435_0016_QBW_01	Glatte Gleite
4158	Punktmaßnahme	97135	96769	-	-	-	Echternach	Wiederherstellung der ökologischen Durchgängigkeit - Querbauwerk - Lauterburerbaach - Echternach - oberhalb See (hinter Haus 117, route de Luxembourg) (H=0,5m)	in Umsetzung	HY DU.01	Wiederherstellung der ökologischen Durchgängigkeit - Querbauwerk	Sohle	Gewässerbett	435_0020_QBW_01	Glatte Gleite
