Funktionselement: SWK_FE_665_2	Gewässer: Mamer	OWK (ID): VI-11.a
--------------------------------	-----------------	-------------------

Funktionselement (ID)	SWK_FE_665_2
Länge [m]	800 m
Typ	Verbindungsstrecke
Status	nicht vollständig (Belastungen vorhanden)
OWK (ID)	VI-11.a
OWK (Name)	Mamer

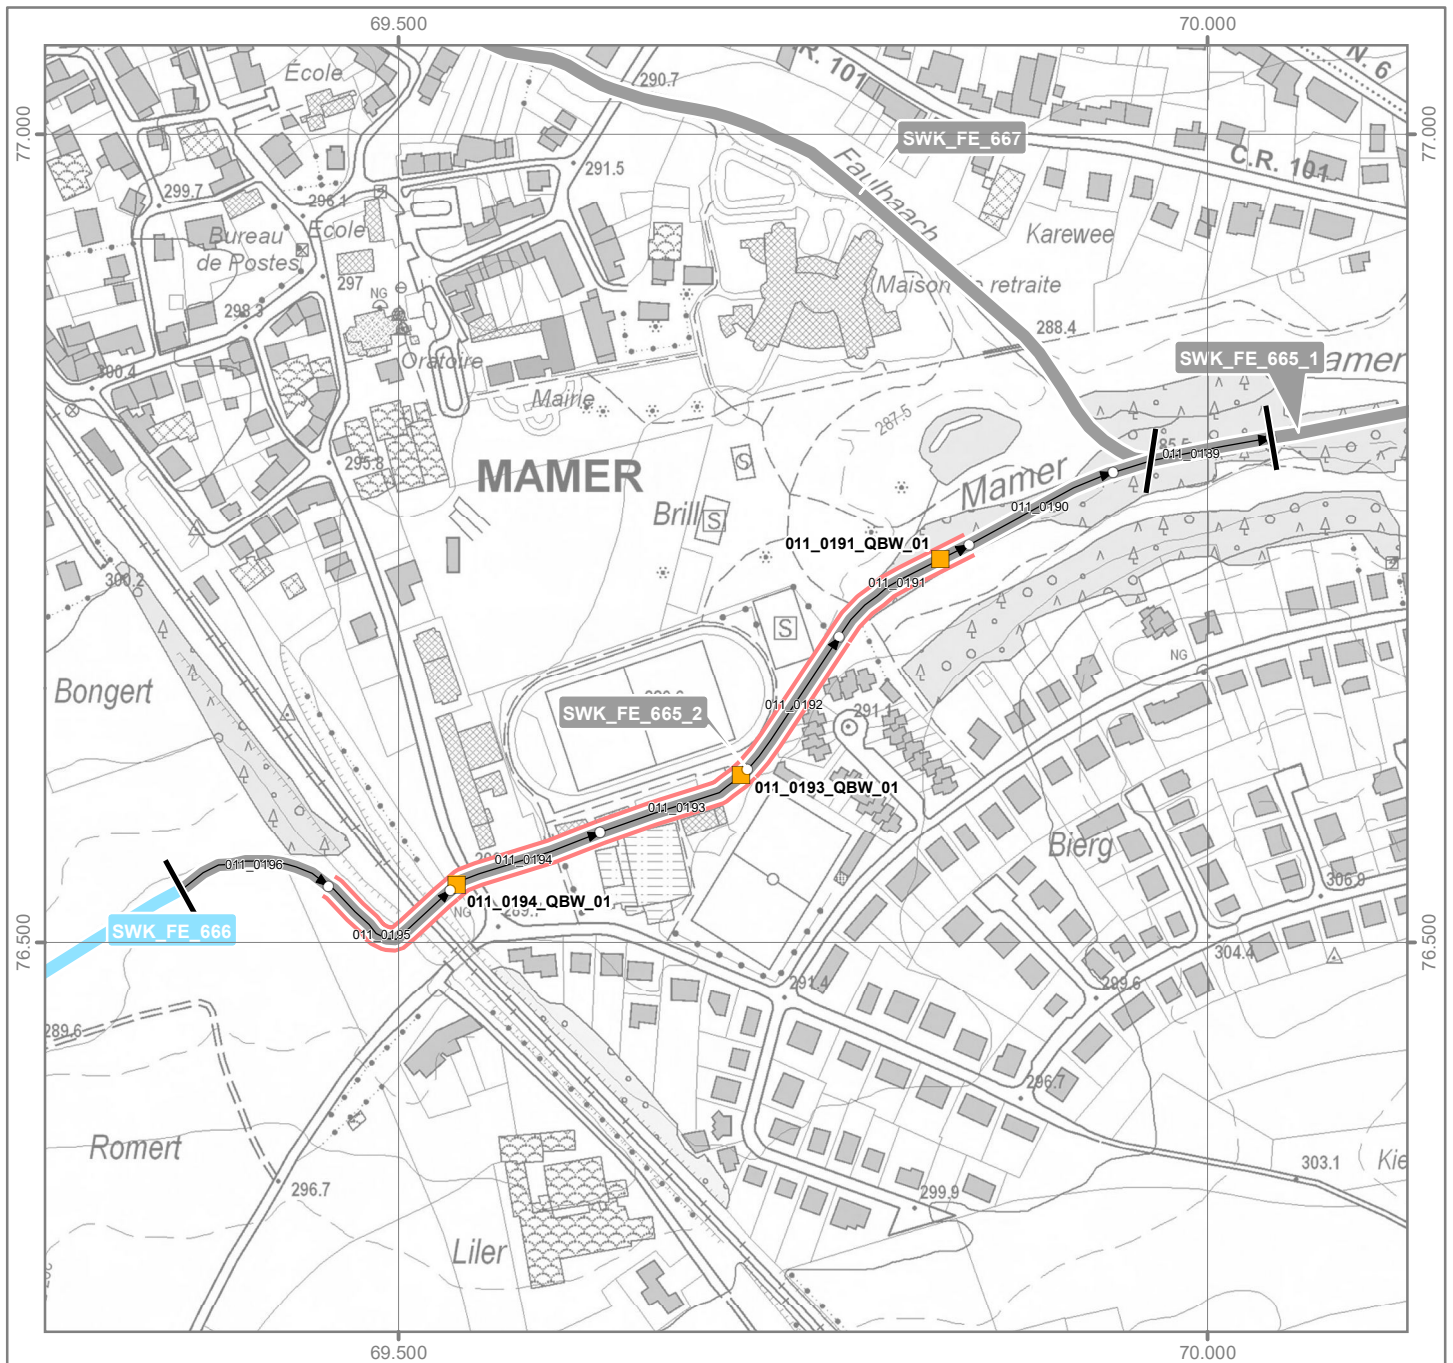
Hydromorphologische Belastungen

Durchgängigkeitshindernisse

Querbauwerke (Anzahl)	3	Durchgängigkeitshindernisse der Klassen 3, 4 oder 5.
Durchlässe/Verrohrungen (Anzahl und Gesamtlänge)	0

Rückstau (Strukturparameter 2.3)	200 m		25 %	Anteil des Funktionselements, in der jeweilige Einzelparameter nicht den Anforderungen des Strahlwirkungskonzeptes entspricht.
Ausleitung (Strukturparameter 2.7)	0 m		0 %	
Substratdiversität (Strukturparameter 3.2)	400 m		50 %	
Sohlverbau (Strukturparameter 3.3)	400 m		50 %	
Uferverbau (Strukturparameter 5.2)	0 m		0 %	
Randstreifen (Strukturparameter 6.2)	0 m		0 %	
Umfeldbelastung (Strukturparameter 6.3)	0 m		0 %

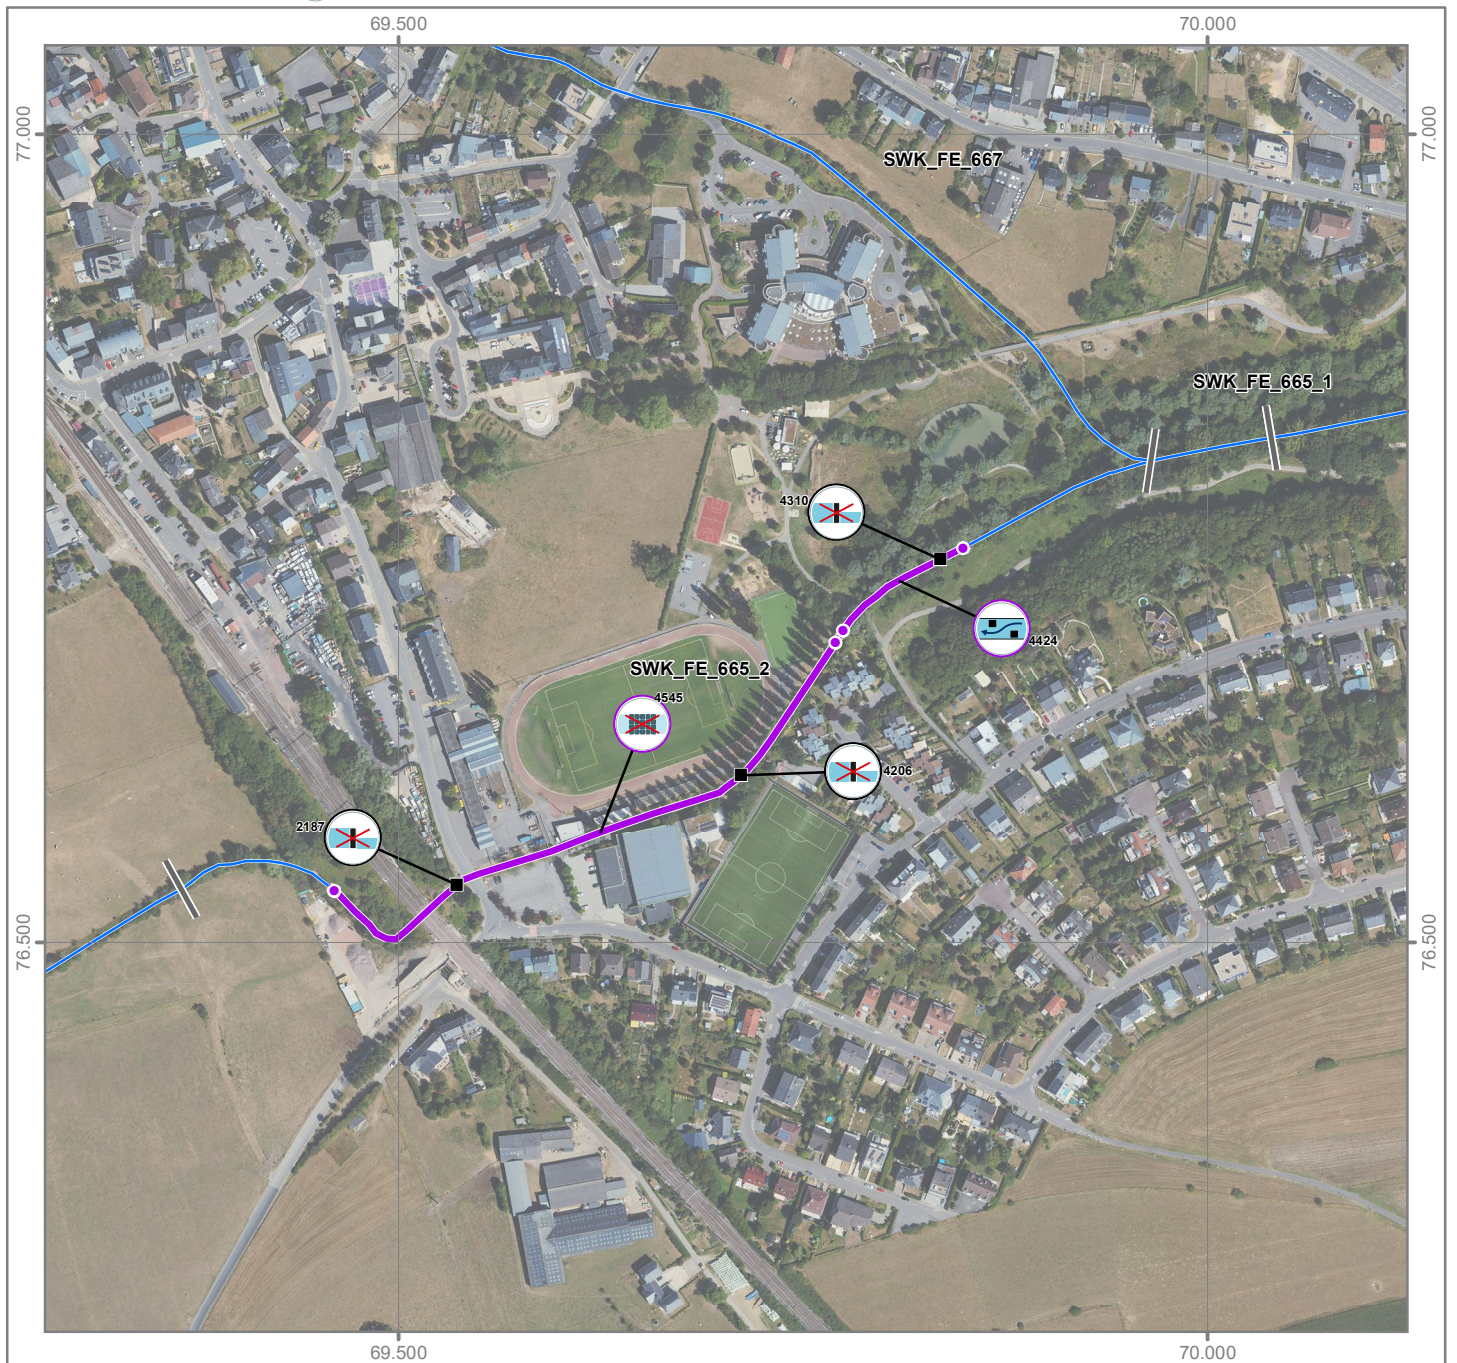
Hydromorphologische Maßnahmen Beschriftung: Maßnahme (ID), siehe Tabelle

<p>Durchgängigkeit</p> <p>■</p> <p>—●—</p>	<p>HY DU.01 - Wiederherstellung der ökol. Durchgängigkeit – Querbauwerk</p> <p>HY DU.02 - Wiederherstellung der ökol. Durchgängigkeit – Durchlass/Verrohrung/Überbauung</p>
<p>Morphologie</p> <p>—●—</p> <p>—●—</p> <p>—●—</p> <p>—●—</p> <p>—●—</p> <p>—●—</p> <p>—●—</p> <p>—●—</p>	<p>HY MO.01 - Einbau von Strukturelementen in Sohle</p> <p>HY MO.02 - Entfernen/Umgestalten von Sohlverbau</p> <p>HY MO.03 - Einbau von Strömungsenkern für Eigendynamik</p> <p>HY MO.04 - Entfernen/Umgestalten von Uferverbau</p> <p>HY MO.05 - Wiederherstellung von naturnaher Laufentwicklung und Gewässerbett</p> <p>HY MO.06 - Anlage eines Gewässerrandstreifens</p> <p>HY MO.07 - Anlage eines Gewässerentwicklungskorridors</p> <p>HY MO.08 - Sicherung/Erweiterung natürlicher Überflutungsräume und Augewässer</p> <p>HY MO.09 - Zulassen von eigendynamischer Entwicklung</p>
<p>Wasserhaushalt</p> <p>■</p> <p>■</p>	<p>HY WA.01 - Wiederherstellung/Sicherung naturnaher Abflussverhältnisse</p> <p>HY WA.03 - Abflussregulierung (Schwall-Sunk, Einleitungen, Ausleitungen)</p>

Hydromorphologische Maßnahmen

LuxMaPro (ID)	Typ	X (Start)	Y (Start)	X (Ende)	Y (Ende)	Länge [m]	Ortschaft	Beschreibungstext	Umsetzungsstatus	Maßnahmenart (Code)	Maßnahmenart (Text)	Wirkungsbereich	Gewässerseite	Bauwerk (ID)	Bauwerk (Typ)
2187	Punktmaßnahme	69536	76536	-	-	-	Mamer	Wiederherstellung der ökologischen Durchgängigkeit - Querbauwerk - Mamer - Mamer - 5 - bei Fussballplatz (H=0,4m)	Vorschlag	HY DU.01	Wiederherstellung der ökologischen Durchgängigkeit - Querbauwerk	Sohle	Gewässerbett	011_0194_QBW_01	Absturz
4206	Punktmaßnahme	69712	76604	-	-	-	Mamer	Wiederherstellung der ökologischen Durchgängigkeit - Querbauwerk - Mamer - Mamer - 4 - bei Fussballplatz (H=0,4m)	Vorschlag	HY DU.01	Wiederherstellung der ökologischen Durchgängigkeit - Querbauwerk	Sohle	Gewässerbett	011_0193_QBW_01	Absturz
4310	Punktmaßnahme	69835	76737	-	-	-	Mamer	Wiederherstellung der ökologischen Durchgängigkeit - Querbauwerk - Mamer - Mamer - 2 - bei Fussballplatz (H=0,45m)	Vorschlag	HY DU.01	Wiederherstellung der ökologischen Durchgängigkeit - Querbauwerk	Sohle	Gewässerbett	011_0191_QBW_01	Absturzterrasse
