Bauwerk (ID): 009\_0625\_DV\_01

Gewässer: Alzette

OWK: VI-4.1.1.a

**Identifikation und Lage**

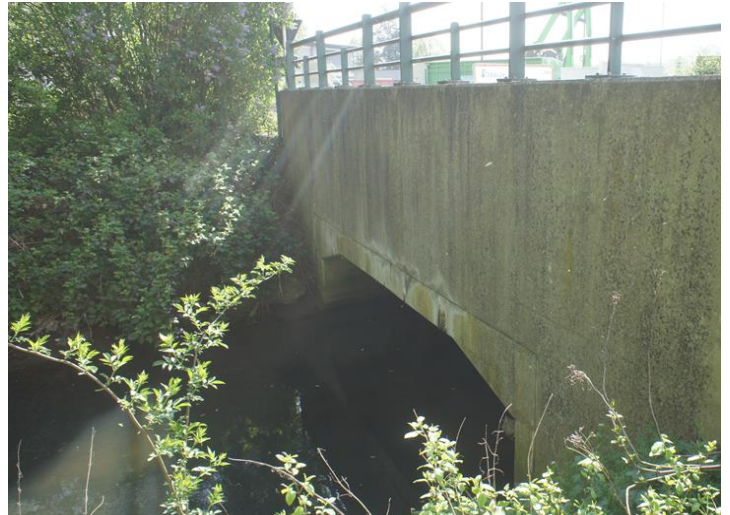
**Foto: Anfang (Unterwasser)**

Bauwerkstyp	Überbauung
Profilart	Kastenprofil
Zustand	intakt
Länge [m]	79,00
Breite [m]	5,00
Höhe [m]	1,50
Einengung des Querprofils [%]	50
Wanderweg-Tiefe (Minimum) [m]	0,45
Sohlbeschaffenheit (Substratauflage)	geringe Sedimentauflage (<10 cm)
Wassertiefe unterhalb	ausreichend
Niveaudifferenz (unten) [m]	0,00
Niveaudifferenz (oben) [m]	0,00
Rückstau [m]	kein

aufwärts	eingeschränkt durchgängig (Klasse 3)
abwärts	eingeschränkt durchgängig (Klasse 3)
Gesamtbewertung Fische	Klasse 3

Geschiebe	temporär/leicht eingeschränkt (Klasse 2)
Schwefstoffe	temporär/leicht eingeschränkt (Klasse 2)
Morphodynamik	Gewässer über Standort hinaus beeinträchtigt (Klasse 5)
Gesamtbewertung Sedimente	Klasse 3

**Gesamtbewertung Durchgängigkeit: Klasse 3**

LuxMaPro-ID	3727
Maßnahmentyp	HY DU.02 - Wiederherstellung der ökologischen Durchgängigkeit - Durchlass/Verrohrung/Überbauung
Maßnahmenbeschreibung	Wiederherstellung der Durchgängigkeit - Durchlass/Verrohrung/Überbauung - Alzette - Schifflange - bei Station d'épuration (L=79m)
