Bauwerk (ID): 010_0041_DV_01

Gewässer: Mess

OWK: VI-4.1.3.a

Identifikation und Lage

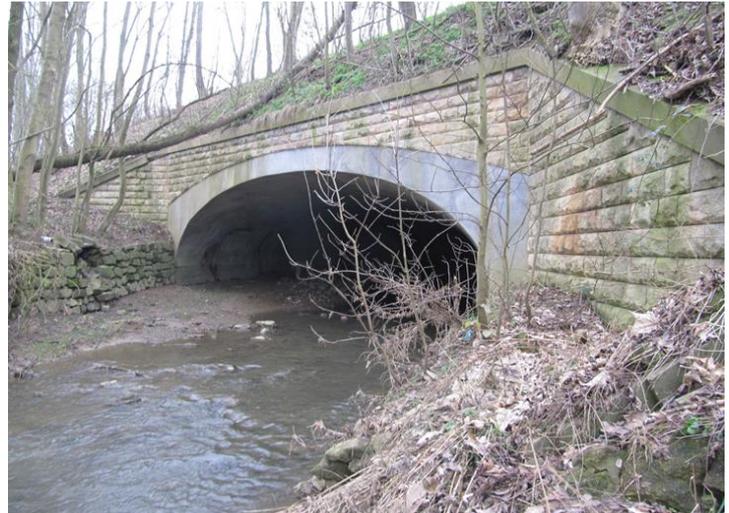
Foto: Anfang (Unterwasser)

Bauwerkstyp	Überbauung
Profilart	Kastenprofil
Zustand	intakt
Länge [m]	149,00
Breite [m]	6,00
Höhe [m]	3,00
Einengung des Querprofils [%]	0
Wanderweg-Tiefe (Minimum) [m]	0,15
Sohlbeschaffenheit (Substratauflage)	keine Sedimentauflage
Wassertiefe unterhalb	ausreichend
Niveaudifferenz (unten) [m]	0,00
Niveaudifferenz (oben) [m]	0,00
Rückstau [m]	kein

aufwärts	nicht durchgängig (Klasse 5)
abwärts	nicht durchgängig (Klasse 5)
Gesamtbewertung Fische	Klasse 5

LuxMaPro-ID	3731
Maßnahmentyp	HY DU.02 - Wiederherstellung der ökologischen Durchgängigkeit - Durchlass/Verrohrung/Überbauung
Maßnahmenbeschreibung	Wiederherstellung der Durchgängigkeit - Durchlass/Verrohrung/Überbauung - Mess - Pontpierre - unter A4 (L=149m)
