Bauwerk (ID): 451\_0001\_01\_DV\_01

Gewässer: Schwebech

OWK: VI-6.4

**Identifikation und Lage**

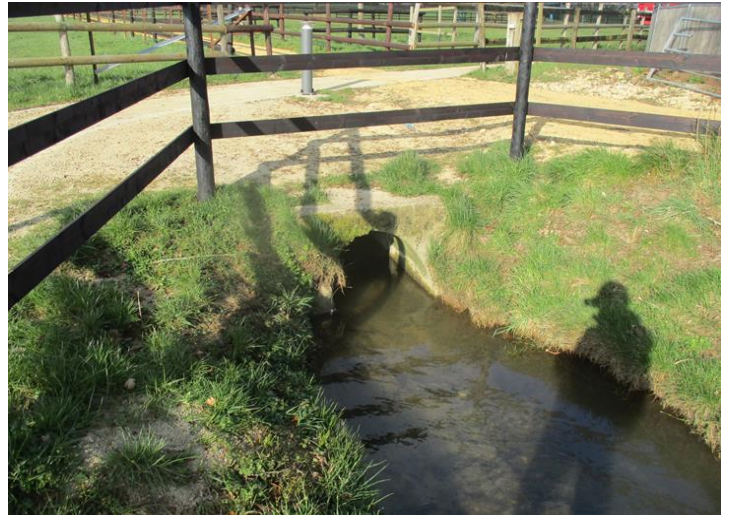
**Foto: Anfang (Unterwasser)**

Bauwerkstyp	Verrohrung
Profilart	Kreisprofil
Zustand	intakt
Länge [m]	741,63
Breite [m]	0,40
Höhe [m]	0,40
Einengung des Querprofils [%]	30
Wanderweg-Tiefe (Minimum) [m]	0,10
Sohlbeschaffenheit (Substratauflage)	nicht erkennbar
Wassertiefe unterhalb	nicht ausreichend
Niveaudifferenz (unten) [m]	0,00
Niveaudifferenz (oben) [m]	0,00
Rückstau [m]	kein

aufwärts	nicht durchgängig (Klasse 5)
abwärts	nicht durchgängig (Klasse 5)
Gesamtbewertung Fische	Klasse 5

Geschiebe	temporär/leicht eingeschränkt (Klasse 2)
Schwefstoffe	temporär/leicht eingeschränkt (Klasse 2)
Morphodynamik	Gewässer über Standort hinaus beeinträchtigt (Klasse 5)
Gesamtbewertung Sedimente	Klasse 3

**Gesamtbewertung Durchgängigkeit: Klasse 5**

LuxMaPro-ID	1883
Maßnahmentyp	HY DU.02 - Wiederherstellung der ökologischen Durchgängigkeit - Durchlass/Verrohrung/Überbauung
Maßnahmenbeschreibung	Wiederherstellung der Durchgängigkeit - Durchlass/Verrohrung/Überbauung - Schwebech - Elvange - im Zentrum (L=1061m)

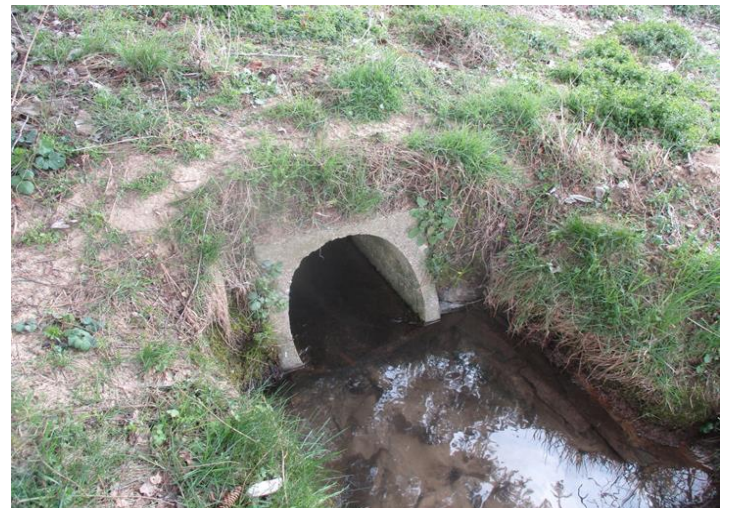
**Foto: Ende (Oberwasser)**

Anmerkung Verortung nicht genau möglich, da Gewässerverlauf digital leicht von realem Verlauf abweicht
