Bauwerk (ID): 459_0030_DV_01

Gewässer: Schwebech

OWK: VI-6.4

Identifikation und Lage

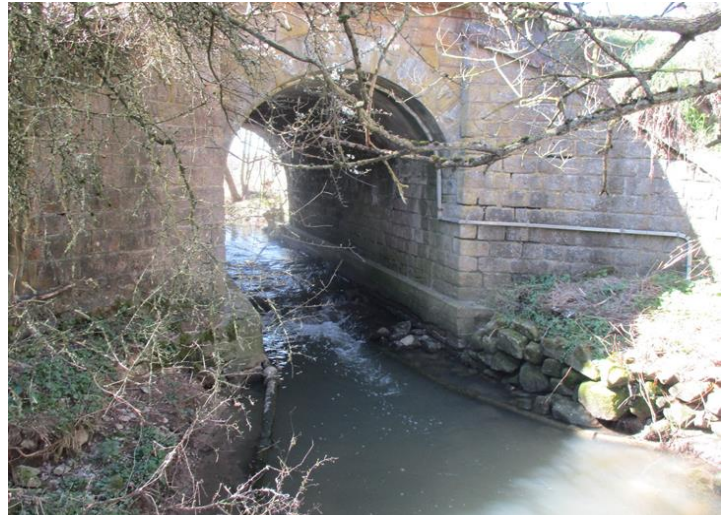
Foto: Anfang (Unterwasser)

Bauwerkstyp	Durchlass
Profilart	Maulprofil
Zustand	intakt
Länge [m]	11,15
Breite [m]	0,75
Höhe [m]	3,00
Einengung des Querprofils [%]	65
Wanderweg-Tiefe (Minimum) [m]	0,05
Sohlbeschaffenheit (Substratauflage)	>10 cm Sedimentaflage
Wassertiefe unterhalb	ausreichend
Niveaudifferenz (unten) [m]	0,20
Niveaudifferenz (oben) [m]	0,00
Rückstau [m]	kein

aufwärts	eingeschränkt durchgängig (Klasse 3)
abwärts	durchgängig (Klasse 1)
Gesamtbewertung Fische	Klasse 2

Geschiebe	voll durchgängig (Klasse 1)
Schwefstoffe	voll durchgängig (Klasse 1)
Morphodynamik	Standort teilweise beeinträchtigt (Klasse 3)
Gesamtbewertung Sedimente	Klasse 2

Gesamtbewertung Durchgängigkeit: Klasse 2

LuxMaPro-ID	-
Maßnahmentyp	-
Maßnahmenbeschreibung	kein Maßnahmenbedarf
