Bauwerk (ID): 355_0041_DV_01

Gewässer: Roudbaach

OWK: VI-7.1

Identifikation und Lage

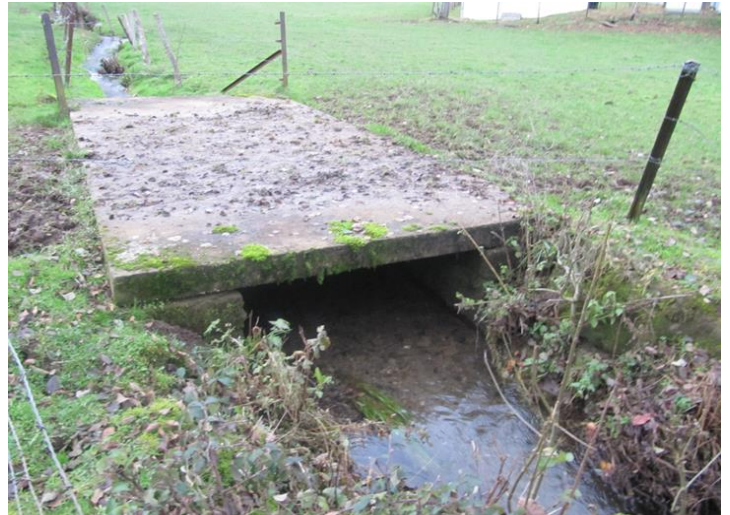
Foto: Anfang (Unterwasser)

Bauwerkstyp	Durchlass
Profilart	Kastenprofil
Zustand	intakt
Länge [m]	6,00
Breite [m]	2,50
Höhe [m]	0,50
Einengung des Querprofils [%]	0
Wanderweg-Tiefe (Minimum) [m]	0,15
Sohlbeschaffenheit (Substratauflage)	geringe Sedimentauflage (<10 cm)
Wassertiefe unterhalb	ausreichend
Niveaudifferenz (unten) [m]	0,00
Niveaudifferenz (oben) [m]	0,00
Rückstau [m]	kein

Anmerkung: Kein Wanderungshindernis, aber Zwangspunkt für morphologische Entwicklung.

LuxMaPro-ID	-
Maßnahmentyp	-
Maßnahmenbeschreibung	kein Maßnahmenbedarf
