OWK (ID): IV-3.3 OWK (Name): Irbich

Identifikation und Charakterisierung

Betrachtungsraum	Wiltz
OWK (ID)	IV-3.3
OWK (Name)	Irbich
HMWB	Nein
LAWA-Typ	Typ 5: Grobmaterialreiche, silikatische Mittelgebirgsbäche
LUX-Typ	Typ I-II: Bäche der submontanen und kollinen Stufen des Ösling: <b>Hydromorphologie</b>
Größenkategorie	Bach
Länge (geometrisch)	11.861 m
Fläche (geometrisch)	16,5 km <sup>2</sup>
Anzahl der Kartierungsabschnitte	119
Gesamtlänge der bewerteten Abschnitte	11.861 m

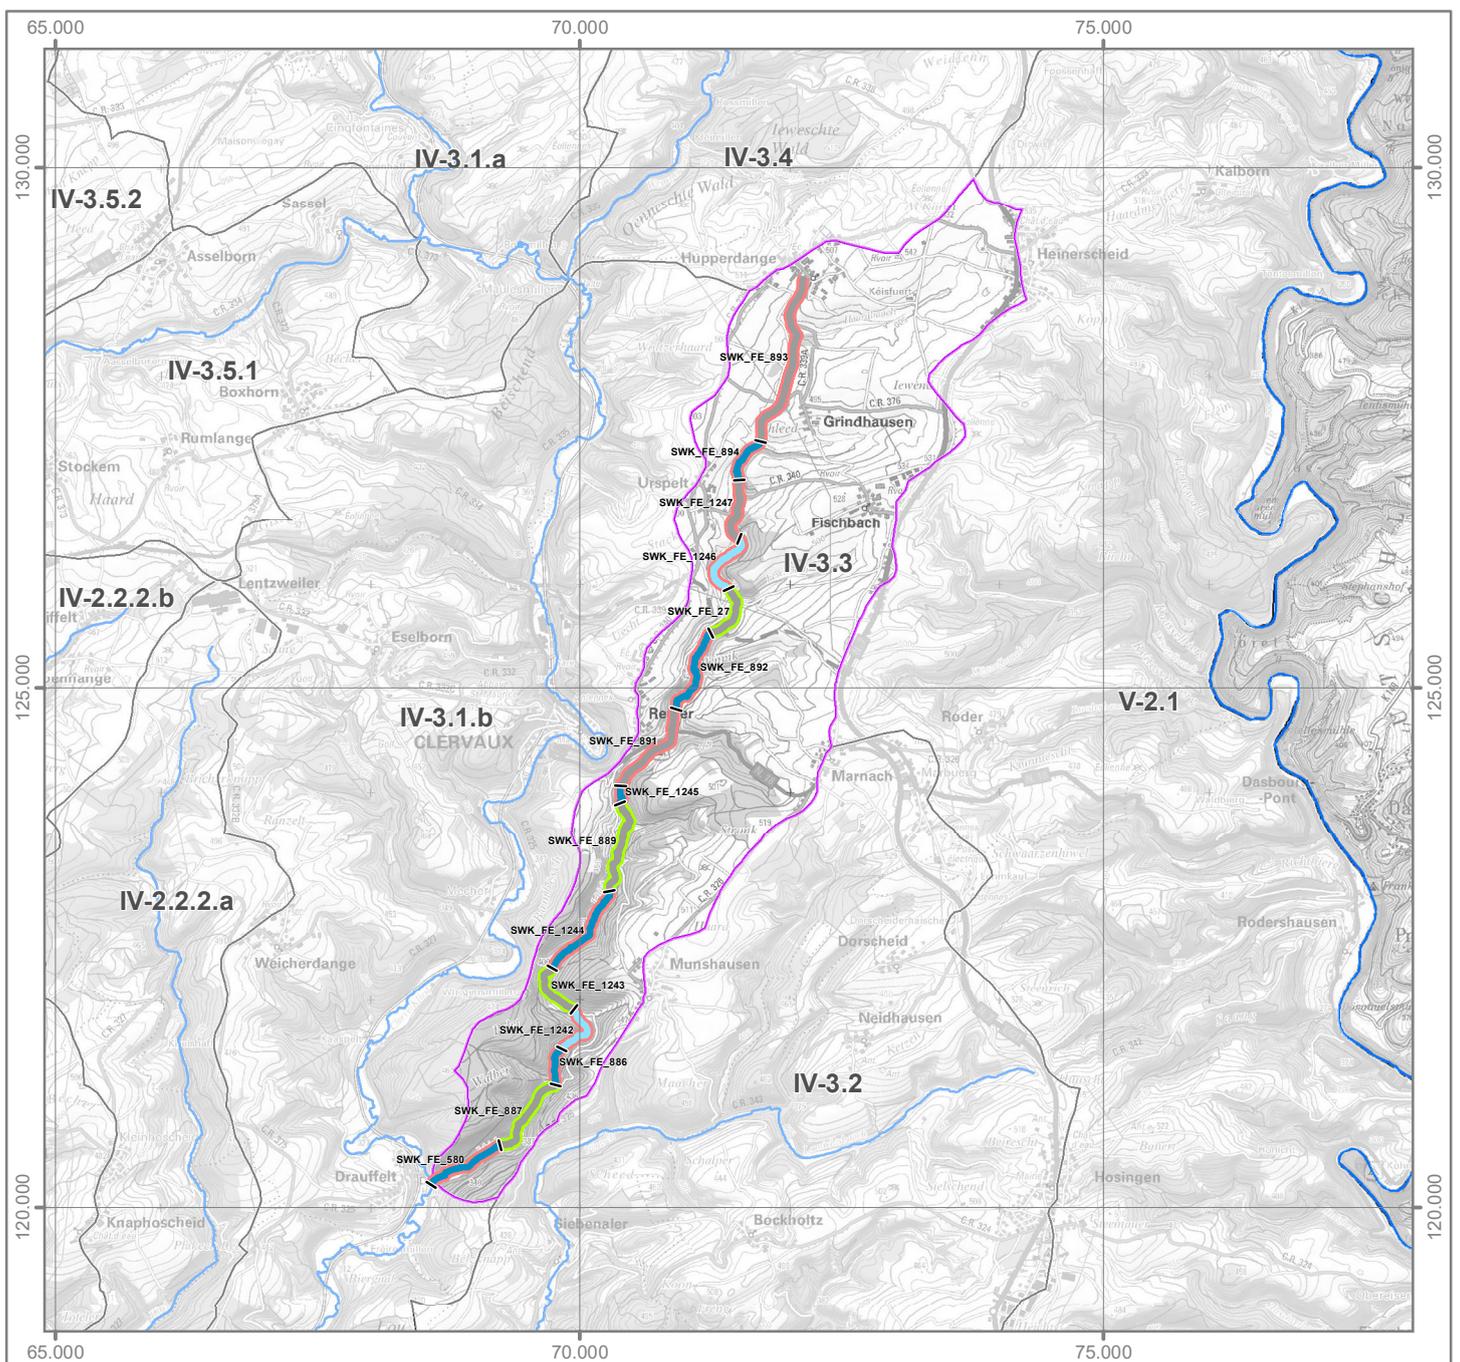
### Strahlwirkungskonzept

Funktionselemente	Anzahl	Gesamtlänge	Anteil
Kernlebensräume	6	3.900 m	
Trittsteine	2	1.300 m	
Verbindungsstrecken	7	6.661 m	
Restriktionsstrecken	-	-

Hinweis: Für jedes Funktionselement des Strahlwirkungskonzeptes liegt ein eigener Steckbrief vor. In diesen Steckbriefen wird die Lage des Funktionselementes im OWK, der Status (vollständig vorhanden: ja/nein), die hydromorphologischen Belastungen und die Verbesserungsmaßnahmen erläutert.

Funktionselemente
