OWK (ID): VI-4.1.3.b OWK (Name): Pisbaach

Identifikation und Charakterisierung

Klassifizierung der Hydromorphologie

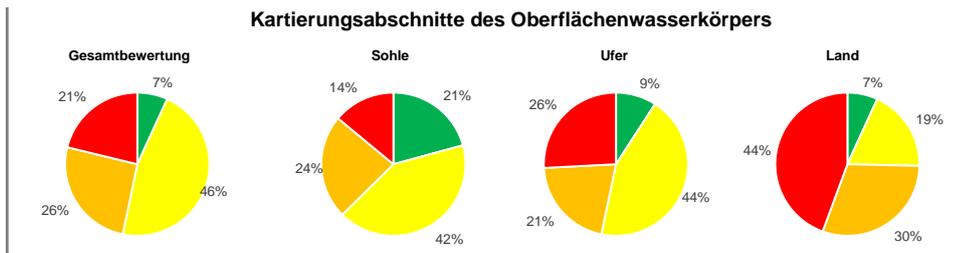
Gesamtbewertung   Ø (HP-1, ..., HP-6)	4
Sohle   Ø (HP-1, HP-2, HP-3)	3
Ufer   Ø (HP-4, HP-5)	4
Land   (HP-6)	4

Hauptparameter: HP-1 Laufentwicklung, HP-2 Längsprofil, HP-3 Sohlenstruktur, HP-4 Querprofil, HP-5 Uferstruktur, HP-6 Gewässerumfeld

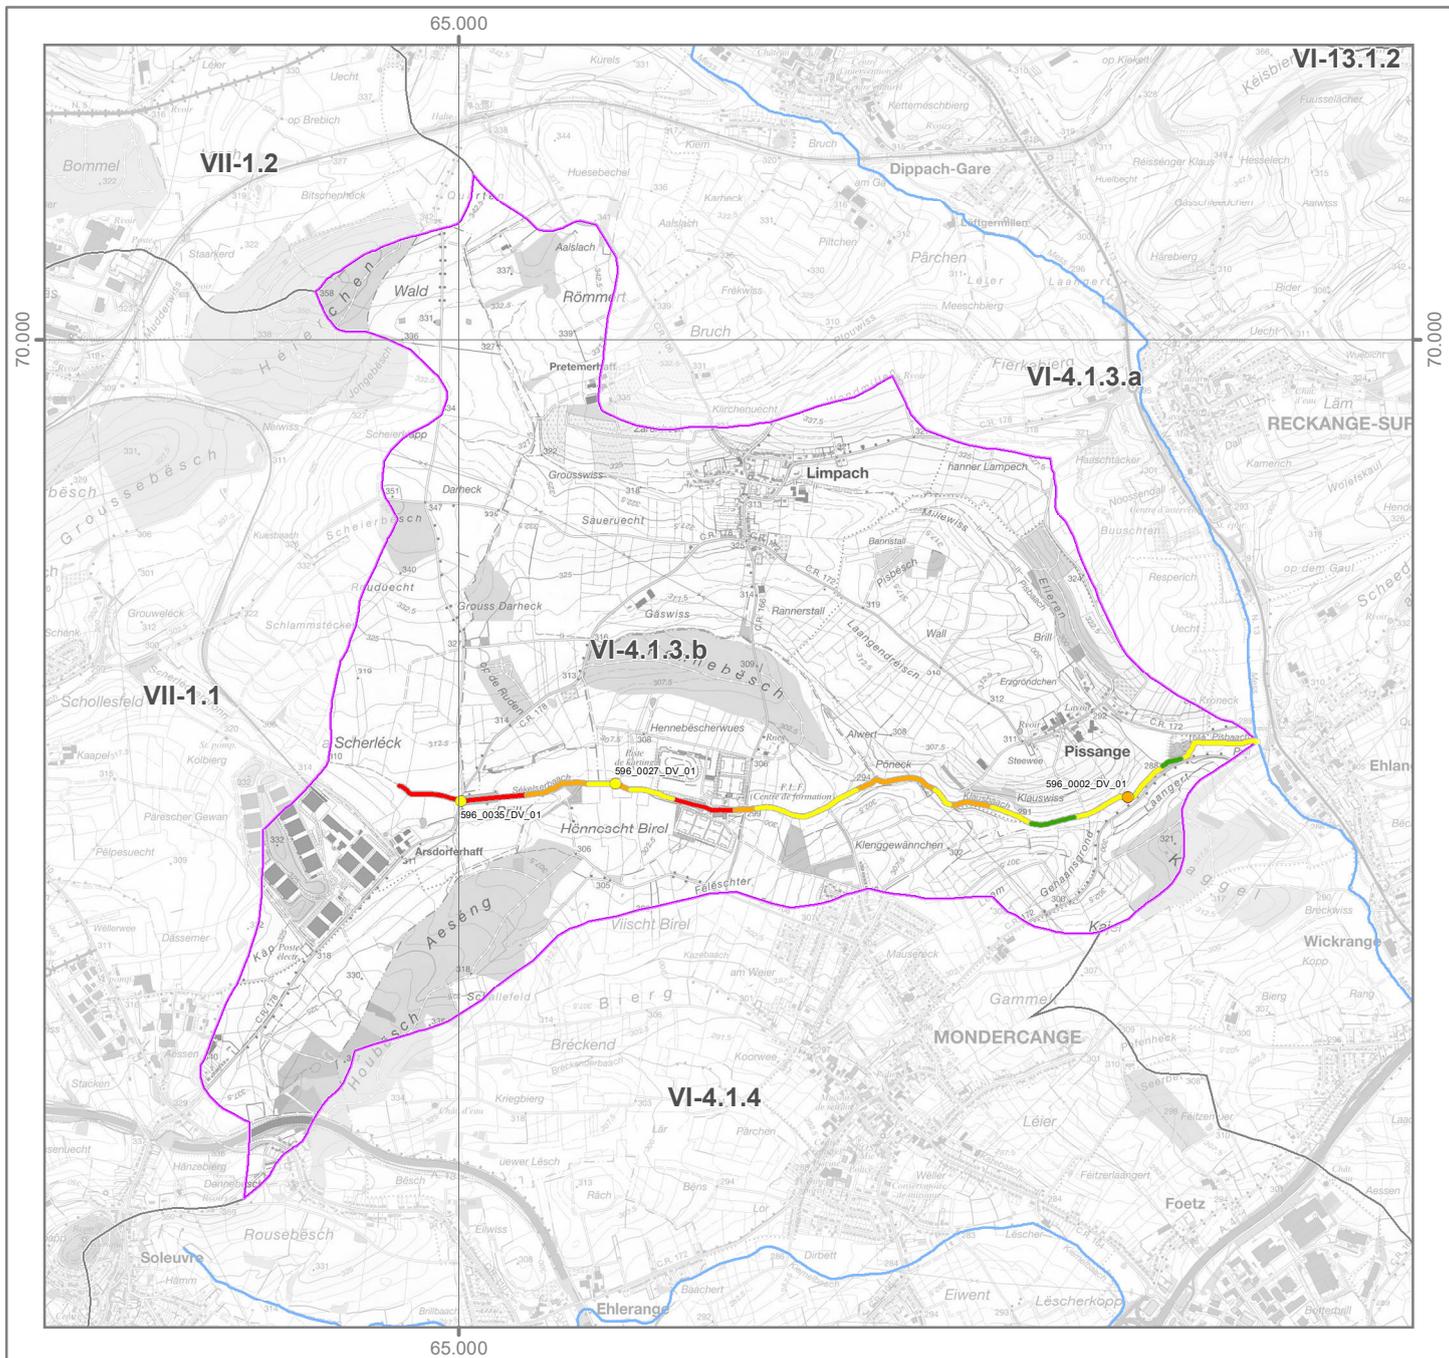
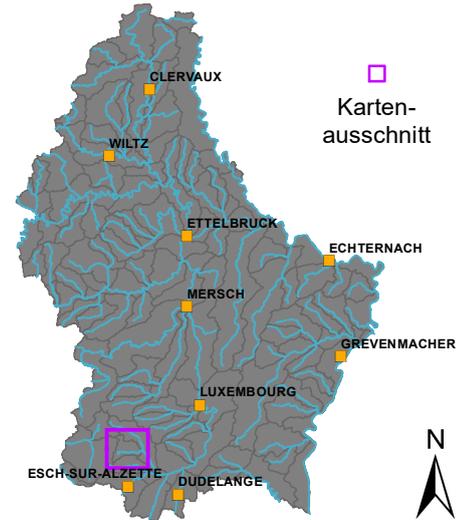
**Gewässerstruktur**

Gesamtbewertung

- Klasse 1
- Klasse 2
- Klasse 3
- Klasse 4
- Klasse 5
- nicht bewertet

**Durchgängigkeitshindernisse**

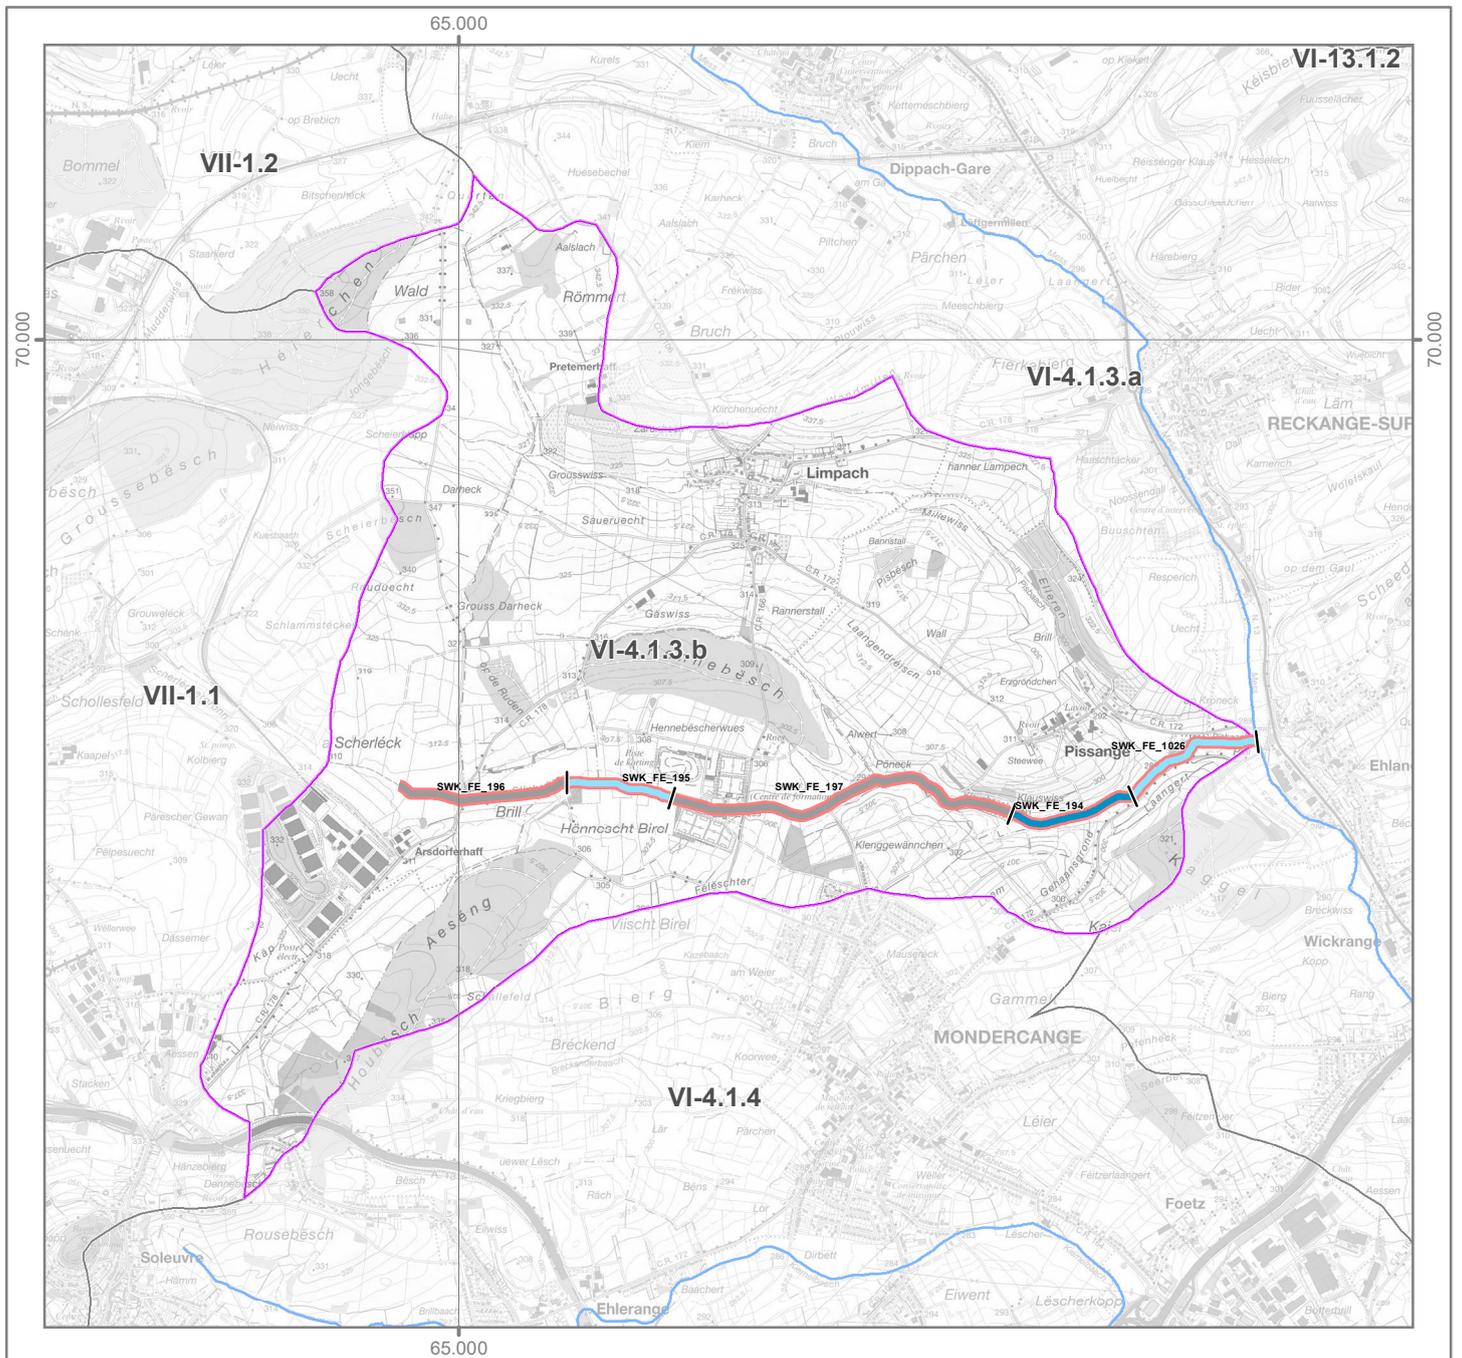
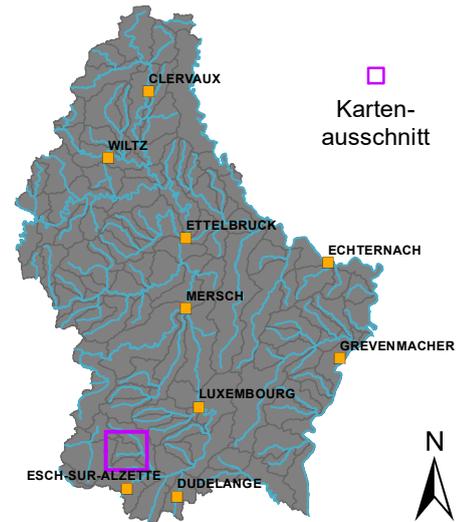
Strahlwirkungskonzept

Funktionselemente

Umsetzungsstatus
