Bauwerk (ID): 001\_0070\_QBW\_01

OWK (Name): Mosel

**Identifikation und Lage**

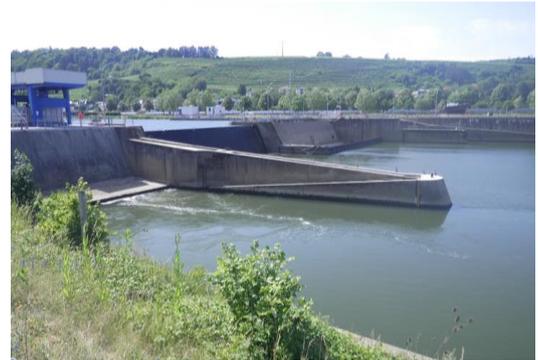
**Foto: Übersicht**

Bauwerkstyp	Wehr
Funktion	Schiffsschleuse
Funktion (sonstiges)	-
Material	Beton
Zustand	intakt
Fallhöhe [m]	6,25
Rückstau [m]	>1000 m
Unterwasser-Tiefe [m]	ausreichend
Wanderweg-Tiefe (Minimum) [m]	0,00
Fischschutz   Rechen (nur WKA)	nein   nein

Anmerkung Staustufe Gevenmacher-Wellen; teilweise beweglich.

LuxMaPro-ID	4327
Maßnahmentyp	HY DU.01 - Wiederherstellung der ökologischen Durchgängigkeit - Querbauwerk
Maßnahmenbeschreibung	Wiederherstellung der ökologischen Durchgängigkeit - Querbauwerk - Mosel - Grevenmacher - bei "Pietert" (H=6,25m)

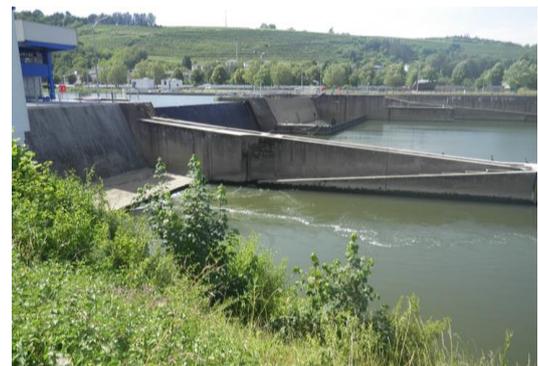
**Foto: Detail**

Typ	technisch
Bauart	Schlitzpass
Gewässerseite	rechts
Zustand	intakt
Leitströmung	vorhanden
Durchgängigkeit aufwärts	ja
Durchgängigkeit abwärts	ja
