Bauwerk (ID): 002\_0022\_QBW\_01

Gewässer: Syr

OWK: I-2.1

**Identifikation und Lage**

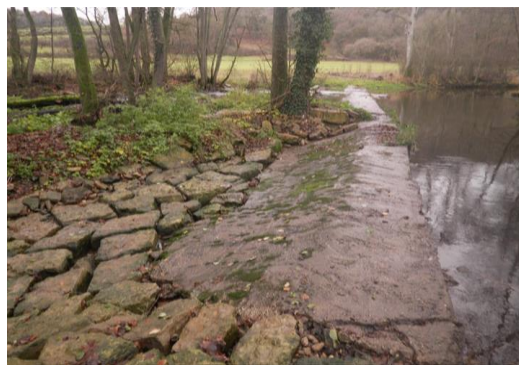
**Foto: Übersicht**

Bauwerkstyp	Wehr
Funktion	Ausleitung
Funktion (sonstiges)	-
Material	Beton
Zustand	intakt
Fallhöhe [m]	0,30
Rückstau [m]	20-50 m
Unterwasser-Tiefe [m]	nicht ausreichend
Wanderweg-Tiefe (Minimum) [m]	0,10
Fischschutz   Rechen (nur WKA)	keine WKA   keine WKA

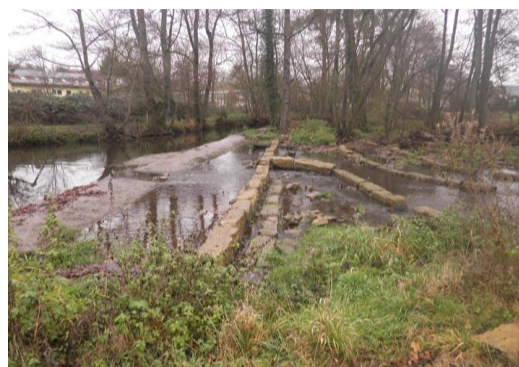
**Foto: Detail**

Typ	naturnah
Bauart	Rampe
Gewässerseite	mittig
Zustand	intakt
Leitströmung	vorhanden
Durchgängigkeit aufwärts	eingeschränkt
Durchgängigkeit abwärts	ja

aufwärts	eingeschränkt durchgängig (Klasse 3)
abwärts	eingeschränkt durchgängig (Klasse 3)
Gesamtbewertung Fische	Klasse 3
