Bauwerk (ID): 002_0043_QBW_01

Gewässer: Syr

OWK: I-2.1

Identifikation und Lage

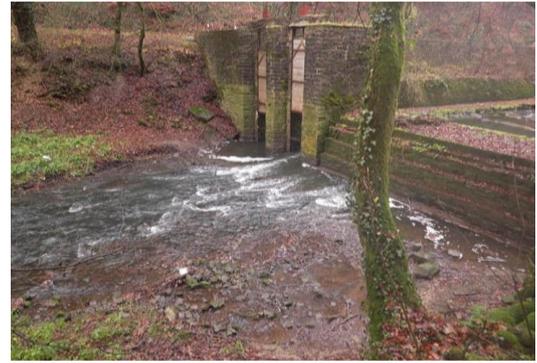
Foto: Übersicht

Bauwerkstyp	Schütz*
Funktion	Sonstiges
Funktion (sonstiges)	ehemalige Ausleitung
Material	Holz
Zustand	intakt
Fallhöhe [m]	0,00
Rückstau [m]	kein
Unterwasser-Tiefe [m]	ausreichend
Wanderweg-Tiefe (Minimum) [m]	0,60
Fischschutz Rechen (nur WKA)	keine WKA keine WKA

aufwärts	durchgängig (Klasse 1)
abwärts	durchgängig (Klasse 1)
Gesamtbewertung Fische	Klasse 1

Geschiebe	temporär/leicht eingeschränkt (Klasse 2)
Schwabstoffe	temporär/leicht eingeschränkt (Klasse 2)
Morphodynamik	Standort teilweise beeinträchtigt (Klasse 3)
Gesamtbewertung Sedimente	2

Gesamtbewertung Durchgängigkeit: 2

LuxMaPro-ID	-
Maßnahmentyp	-
Maßnahmenbeschreibung	kein Maßnahmenbedarf
