Bauwerk (ID): 002\_0054\_QBW\_01

Gewässer: Syr

**Identifikation und Lage**

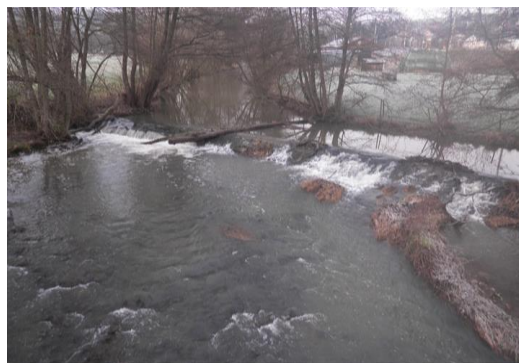
**Foto: Übersicht**

Bauwerkstyp	Wehr
Funktion	Sohlsicherung
Funktion (sonstiges)	-
Material	Beton
Zustand	baufällig
Fallhöhe [m]	0,60
Rückstau [m]	50-100 m
Unterwasser-Tiefe [m]	ausreichend
Wanderweg-Tiefe (Minimum) [m]	0,00
Fischschutz   Rechen (nur WKA)	keine WKA   keine WKA

LuxMaPro-ID	362
Maßnahmentyp	HY DU.01 - Wiederherstellung der ökologischen Durchgängigkeit - Querbauwerk
Maßnahmenbeschreibung	Wiederherstellung der ökologischen Durchgängigkeit - Querbauwerk - Syr - Manternach - bei "Gosbett" (H=0,6m)

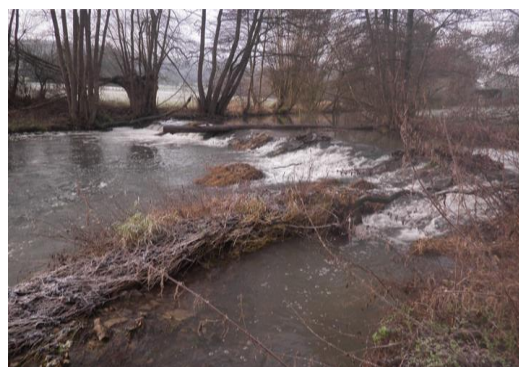
**Foto: Detail**

aufwärts	nicht durchgängig (Klasse 5)
abwärts	nicht durchgängig (Klasse 5)
Gesamtbewertung Fische	Klasse 5

Geschiebe	mäßig eingeschränkt (Klasse 3)
Schwabstoffe	mäßig eingeschränkt (Klasse 3)
Morphodynamik	Standort insgesamt beeinträchtigt (Klasse 4)
Gesamtbewertung Sedimente	3
