Bauwerk (ID): 002_0080_QBW_01

Gewässer: Syr

Identifikation und Lage

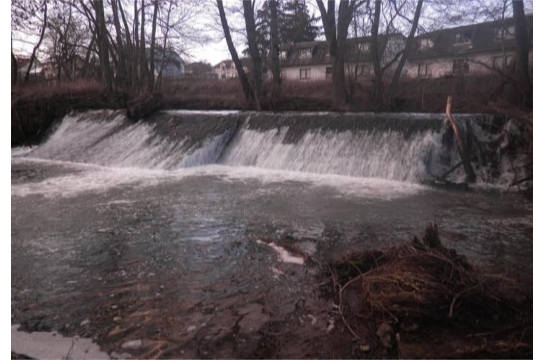
Foto: Übersicht

Bauwerkstyp	Wehr
Funktion	Ausleitung
Funktion (sonstiges)	-
Material	Beton
Zustand	intakt
Fallhöhe [m]	2,50
Rückstau [m]	200-500 m
Unterwasser-Tiefe [m]	ausreichend
Wanderweg-Tiefe (Minimum) [m]	0,00
Fischschutz Rechen (nur WKA)	keine WKA keine WKA

aufwärts	nicht durchgängig (Klasse 5)
abwärts	eingeschränkt durchgängig (Klasse 3)
Gesamtbewertung Fische	Klasse 4

Geschiebe	nicht durchgängig (Klasse 5)
Schwabstoffe	mäßig eingeschränkt (Klasse 3)
Morphodynamik	Standort insgesamt beeinträchtigt (Klasse 4)
Gesamtbewertung Sedimente	4

Gesamtbewertung Durchgängigkeit: 4

LuxMaPro-ID	400
Maßnahmentyp	HY DU.01 - Wiederherstellung der ökologischen Durchgängigkeit - Querbauwerk-
Maßnahmenbeschreibung	Wiederherstellung der ökologischen Durchgängigkeit - Querbauwerk - Syr - Wecker - bei Cité Syrdall (H=2,5m)

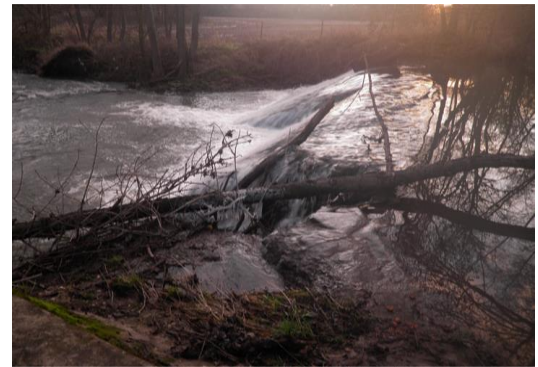
Foto: Detail

Typ	keine
Bauart	
Gewässerseite	
Zustand	
Leitströmung	
Durchgängigkeit aufwärts	
Durchgängigkeit abwärts
