Bauwerk (ID): 578_0004_QBW_01

Gewässer: Donwerbaach

Identifikation und Lage

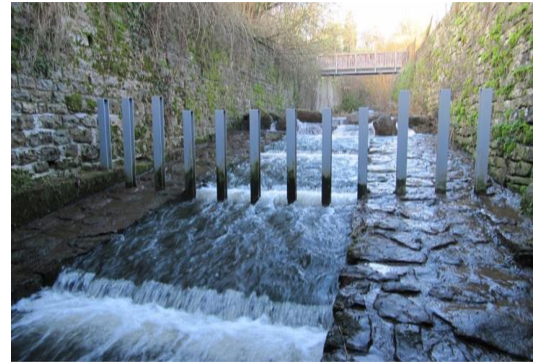
Foto: Übersicht

Bauwerkstyp	Glatte Rampe
Funktion	Sohlsicherung
Funktion (sonstiges)	-
Material	Stein
Zustand	intakt
Fallhöhe [m]	0,15
Rückstau [m]	kein
Unterwasser-Tiefe [m]	ausreichend
Wanderweg-Tiefe (Minimum) [m]	0,00
Fischschutz Rechen (nur WKA)	keine WKA keine WKA

LuxMaPro-ID	4104
Maßnahmentyp	HY DU.01 - Wiederherstellung der ökologischen Durchgängigkeit - Querbauwerk
Maßnahmenbeschreibung	Wiederherstellung der ökologischen Durchgängigkeit - Querbauwerk - Donwerbaach - Ahn - 1 - entlang C.R.142 oberhalb Zentrum (H=0,15m)

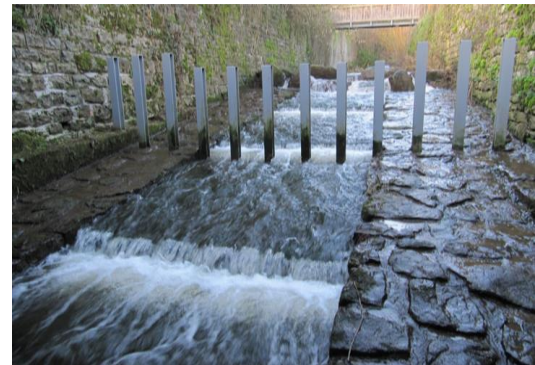
Foto: Detail

aufwärts	nicht durchgängig (Klasse 5)
abwärts	eingeschränkt durchgängig (Klasse 3)
Gesamtbewertung Fische	Klasse 4
