Bauwerk (ID): 578\_0026\_QBW\_01

Gewässer: Donwerbaach

**Identifikation und Lage**

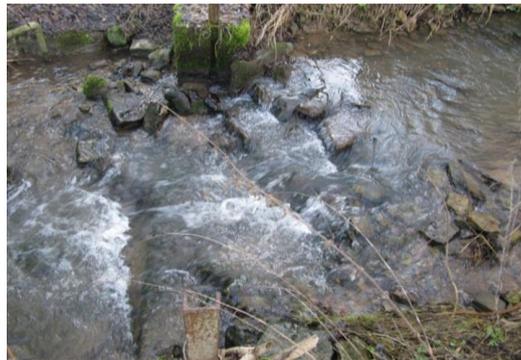
**Foto: Übersicht**

Bauwerkstyp	Raue Gleite
Funktion	Sonstiges
Funktion (sonstiges)	ehem. Bewegl. Wehr
Material	Stein
Zustand	intakt
Fallhöhe [m]	0,10
Rückstau [m]	kein
Unterwasser-Tiefe [m]	ausreichend
Wanderweg-Tiefe (Minimum) [m]	0,05
Fischschutz   Rechen (nur WKA)	keine WKA   keine WKA

LuxMaPro-ID	-
Maßnahmentyp	-
Maßnahmenbeschreibung	kein Maßnahmenbedarf

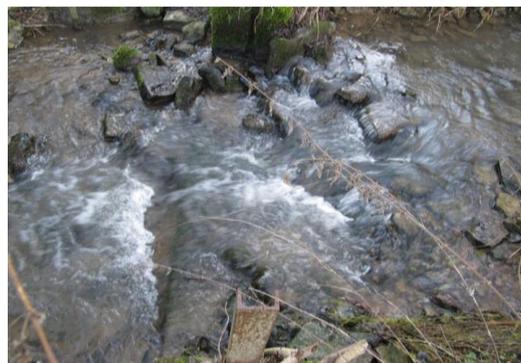
**Foto: Detail**

aufwärts	eingeschränkt durchgängig (Klasse 3)
abwärts	durchgängig (Klasse 1)
Gesamtbewertung Fische	Klasse 2

Geschiebe	voll durchgängig (Kl. 1)
Schwabstoffe	voll durchgängig (Kl. 1)
Morphodynamik	Standort teilweise beeinträchtigt (Klasse 3)
Gesamtbewertung Sedimente	2
