Bauwerk (ID): 578\_0061\_QBW\_01

Gewässer: Donwerbaach

**Identifikation und Lage**

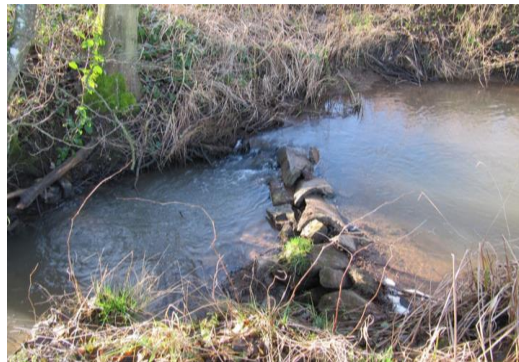
**Foto: Übersicht**

Bauwerkstyp	Absturz
Funktion	Sohlsicherung
Funktion (sonstiges)	-
Material	Stein
Zustand	baufällig
Fallhöhe [m]	0,20
Rückstau [m]	<20 m
Unterwasser-Tiefe [m]	ausreichend
Wanderweg-Tiefe (Minimum) [m]	0,03
Fischschutz   Rechen (nur WKA)	keine WKA   keine WKA

LuxMaPro-ID	-
Maßnahmentyp	-
Maßnahmenbeschreibung	kein Maßnahmenbedarf

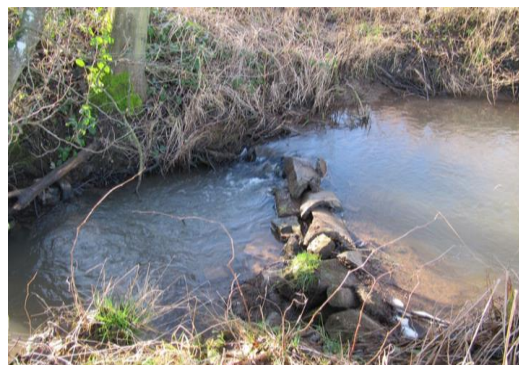
**Foto: Detail**

aufwärts	eingeschränkt durchgängig (Klasse 3)
abwärts	durchgängig (Klasse 1)
Gesamtbewertung Fische	Klasse 2

Geschiebe	temporär/leicht eingeschränkt (Klasse 2)
Schwabstoffe	temporär/leicht eingeschränkt (Klasse 2)
Morphodynamik	Standort teilweise beeinträchtigt (Klasse 3)
Gesamtbewertung Sedimente	2
