Bauwerk (ID): 435_0018_QBW_01

Gewässer: Lauterburerbaach

OWK: II-3

Identifikation und Lage

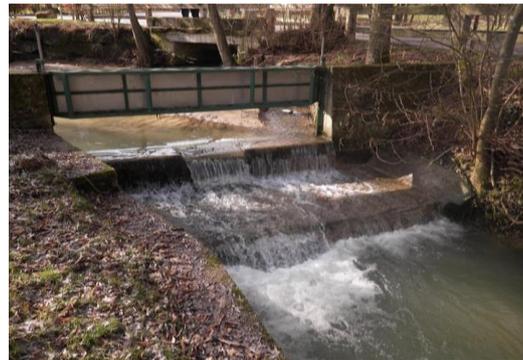
Foto: Übersicht

Bauwerkstyp	Bewegliches Wehr
Funktion	Sohlsicherung
Funktion (sonstiges)	-
Material	Beton
Zustand	intakt
Fallhöhe [m]	0,60
Rückstau [m]	kein
Unterwasser-Tiefe [m]	ausreichend
Wanderweg-Tiefe (Minimum) [m]	0,00
Fischschutz Rechen (nur WKA)	keine WKA keine WKA

Anmerkung	Bauform: Schütz. Geschiebe stark eingeschränkt. Schieber für HW-Entlastung in Echternacher See
-----------	--

LuxMaPro-ID	3171
Maßnahmentyp	HY DU.01 - Wiederherstellung der ökologischen Durchgängigkeit - Querbauwerk
Maßnahmenbeschreibung	Wiederherstellung der ökologischen Durchgängigkeit - Querbauwerk - Lauterburerbaach - Echternach - Wehr oberhalb See (H=0,6m)

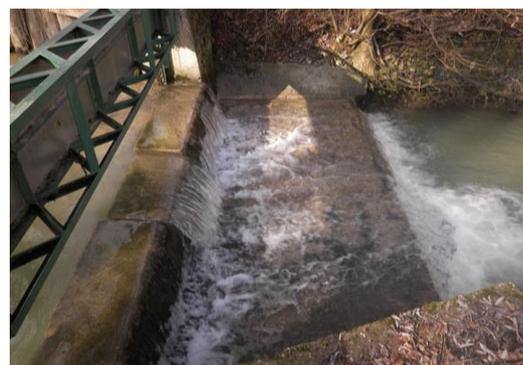
Foto: Detail

aufwärts	nicht durchgängig (Klasse 5)
abwärts	nicht durchgängig (Klasse 5)
Gesamtbewertung Fische	Klasse 5

Geschiebe	stark eingeschränkt (Klasse 4)
Schwabstoffe	temporär/leicht eingeschränkt (Klasse 2)
Morphodynamik	Standort insgesamt beeinträchtigt (Klasse 4)
Gesamtbewertung Sedimente	3
