Bauwerk (ID): 008\_0032\_QBW\_01

Gewässer: Ernze blanche

**Identifikation und Lage**

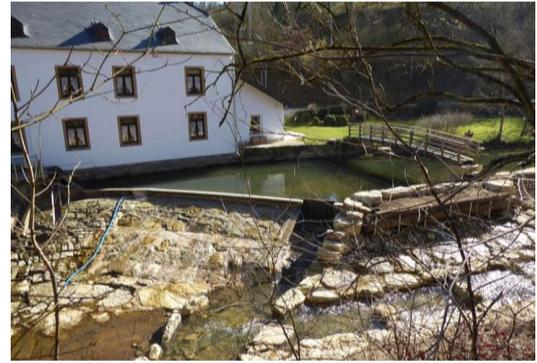
**Foto: Übersicht**

Bauwerkstyp	Wehr
Funktion	Ausleitung
Funktion (sonstiges)	-
Material	Stein
Zustand	intakt
Fallhöhe [m]	2,50
Rückstau [m]	50-100 m
Unterwasser-Tiefe [m]	ausreichend
Wanderweg-Tiefe (Minimum) [m]	0,00
Fischschutz   Rechen (nur WKA)	keine WKA   keine WKA

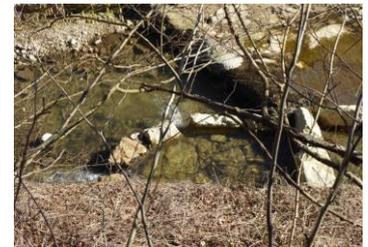
**Fotos Wanderhilfe**

Typ	technisch
Bauart	Umgehungsgerinne
Gewässerseite	links
Zustand	intakt
Leitströmung	vorhanden
Durchgängigkeit aufwärts	ja
Durchgängigkeit abwärts	ja
