Bauwerk (ID): 003\_0555\_QBW\_01

Gewässer: Sauer

OWK: III-1.1.b

**Identifikation und Lage**

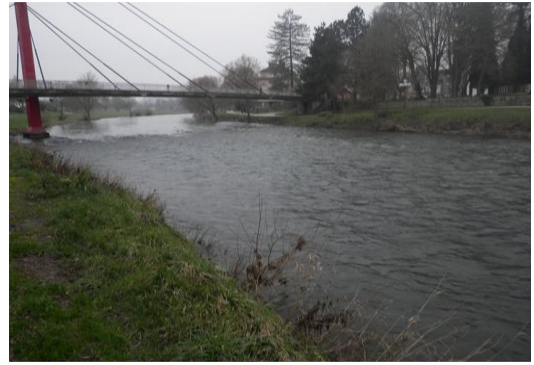
**Foto: Übersicht**

Bauwerkstyp	Raue Gleite
Funktion	Sohlsicherung
Funktion (sonstiges)	-
Material	Stein
Zustand	intakt
Fallhöhe [m]	0,00
Rückstau [m]	kein
Unterwasser-Tiefe [m]	ausreichend
Wanderweg-Tiefe (Minimum) [m]	0,50
Fischschutz   Rechen (nur WKA)	keine WKA   keine WKA

Anmerkung	Zwei dicht aufeinanderfolgende, sehr flache raue Gleiten (durchgängig und eher strukturfördernd).
-----------	---

LuxMaPro-ID	-
Maßnahmentyp	-
Maßnahmenbeschreibung	kein Maßnahmenbedarf
