Bauwerk (ID): 003\_0957\_QBW\_01

Gewässer: Sauer

**Identifikation und Lage**

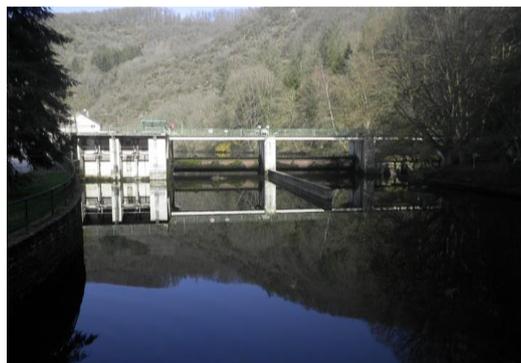
**Foto: Übersicht**

Bauwerkstyp	Bewegliches Wehr
Funktion	Sonstiges
Funktion (sonstiges)	Stauregulierung
Material	Beton
Zustand	intakt
Fallhöhe [m]	2,30
Rückstau [m]	>1000 m
Unterwasser-Tiefe [m]	nicht ausreichend
Wanderweg-Tiefe (Minimum) [m]	0,00
Fischschutz   Rechen (nur WKA)	nein   nein

aufwärts	nicht durchgängig (Klasse 5)
abwärts	nicht durchgängig (Klasse 5)
Gesamtbewertung Fische	Klasse 5

Geschiebe	stark eingeschränkt (Klasse 4)
Schwabstoffe	stark eingeschränkt (Klasse 4)
Morphodynamik	Gewässer über Standort hinaus beeinträchtigt (Klasse 5)
Gesamtbewertung Sedimente	4

**Gesamtbewertung Durchgängigkeit: 5**

LuxMaPro-ID	4219
Maßnahmentyp	HY DU.01 - Wiederherstellung der ökologischen Durchgängigkeit - Querbauwerk
Maßnahmenbeschreibung	Wiederherstellung der ökologischen Durchgängigkeit - Querbauwerk - Sauer - Esch-sur-Sûre - barrage de compensation 3 (H=2,3m)
