Bauwerk (ID): 003_0975_QBW_01

Gewässer: Sauer

Identifikation und Lage

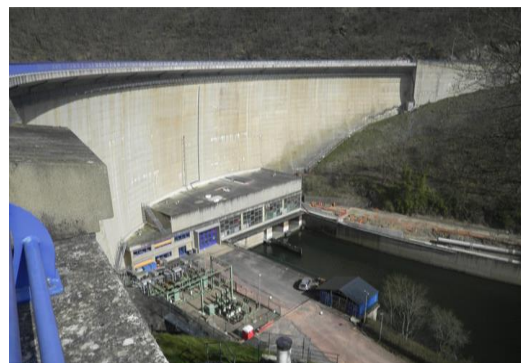
Foto: Übersicht

Bauwerkstyp	Talsperre
Funktion	Sonstiges
Funktion (sonstiges)	Trinkwasser und Strom
Material	Beton
Zustand	intakt
Fallhöhe [m]	43,00
Rückstau [m]	>1000 m
Unterwasser-Tiefe [m]	nicht ausreichend
Wanderweg-Tiefe (Minimum) [m]	0,00
Fischschutz Rechen (nur WKA)	nein nein

aufwärts	nicht durchgängig (Klasse 5)
abwärts	nicht durchgängig (Klasse 5)
Gesamtbewertung Fische	Klasse 5

Geschiebe	nicht durchgängig (Klasse 5)
Schwabstoffe	nicht durchgängig (Klasse 5)
Morphodynamik	Gewässer über Standort hinaus beeinträchtigt (Klasse 5)
Gesamtbewertung Sedimente	5

Gesamtbewertung Durchgängigkeit: 5

LuxMaPro-ID	3424
Maßnahmentyp	HY DU.01 - Wiederherstellung der ökologischen Durchgängigkeit - Querbauwerk
Maßnahmenbeschreibung	Wiederherstellung der ökologischen Durchgängigkeit - Querbauwerk - Sauer - Esch-sur-Sûre - barrage d'Esch-sur-Sûre (H=43m)
