Bauwerk (ID): 014\_0041\_QBW\_01

Gewässer: Clerve

**Identifikation und Lage**

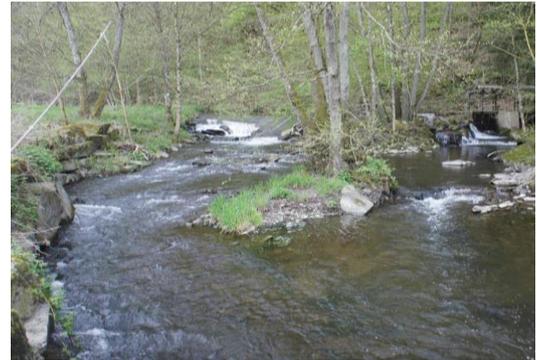
**Foto: Übersicht**

| Bauwerkstyp | Bewegliches Wehr |
| Material | Beton |
| Zustand | baufällig |
| Fallhöhe [m] | 2,30 |

| Maßnahmenbeschreibung | Wiederherstellung der ökologischen Durchgängigkeit - Querbauwerk - Clerve - Schüttburgermüllin - Wehr Schüttburgermüllin (H=2,3m) |

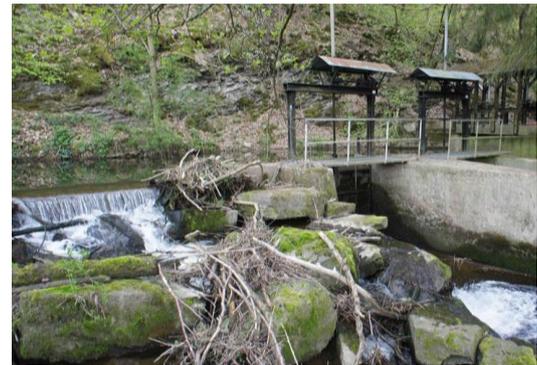
**Foto: Detail**

| Unterwasser-Tiefe [m] | nicht ausreichend |
| Wanderweg-Tiefe (Minimum) [m] | 0,02 |
