Bauwerk (ID): 033\_0048\_QBW\_01

Gewässer: Tretterbaach

**Identifikation und Lage**

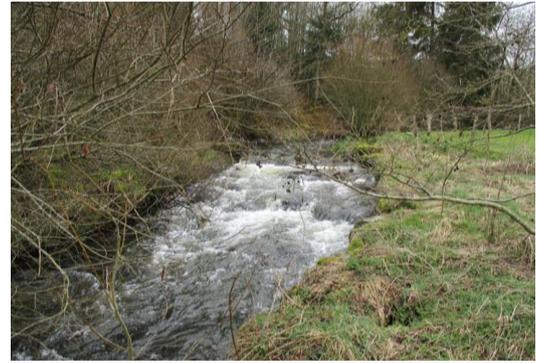
**Foto: Übersicht**

Bauwerkstyp	Raue Gleite
Funktion	Sohlsicherung
Funktion (sonstiges)	-
Material	Stein
Zustand	intakt
Fallhöhe [m]	0,25
Rückstau [m]	kein
Unterwasser-Tiefe [m]	ausreichend
Wanderweg-Tiefe (Minimum) [m]	0,30
Fischschutz   Rechen (nur WKA)	keine WKA   keine WKA

aufwärts	eingeschränkt durchgängig (Klasse 3)
abwärts	durchgängig (Klasse 1)
Gesamtbewertung Fische	Klasse 2

Anmerkung: Fallhöhe minimieren. Bei Niedrigwasser Durchgängigkeit stark eingeschränkt.
