Bauwerk (ID): 041\_0044\_QBW\_01

Gewässer: Schibeich

**Identifikation und Lage**

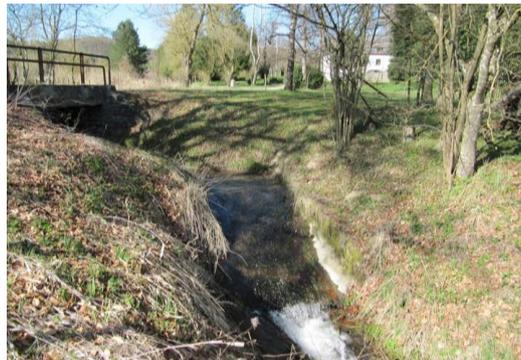
**Foto: Übersicht**

Bauwerkstyp	Glatte Rampe
Funktion	Sohlsicherung
Funktion (sonstiges)	-
Material	Beton
Zustand	intakt
Fallhöhe [m]	0,25
Rückstau [m]	kein
Unterwasser-Tiefe [m]	nicht ausreichend
Wanderweg-Tiefe (Minimum) [m]	0,00
Fischschutz   Rechen (nur WKA)	keine WKA   keine WKA

aufwärts	nicht durchgängig (Klasse 5)
abwärts	durchgängig (Klasse 1)
Gesamtbewertung Fische	Klasse 4

Geschiebe	voll durchgängig (Kl. 1)
Schwabstoffe	voll durchgängig (Kl. 1)
Morphodynamik	Standort teilweise beeinträchtigt (Klasse 3)
Gesamtbewertung Sedimente	2

**Gesamtbewertung Durchgängigkeit: 4**

LuxMaPro-ID	4315
Maßnahmentyp	HY DU.01 - Wiederherstellung der ökologischen Durchgängigkeit - Querbauwerk
Maßnahmenbeschreibung	Wiederherstellung der ökologischen Durchgängigkeit - Querbauwerk - Schibeich - Beiler Käsfurt - oberhalb 3 Weiher (H=0,25m)
