Bauwerk (ID): 012\_0406\_QBW\_01

Gewässer: Eisch

OWK: VI-10.1.a

**Identifikation und Lage**

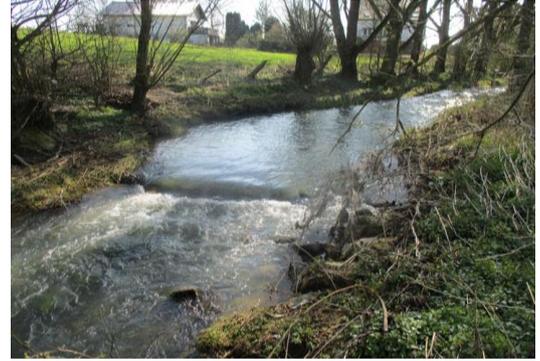
**Foto: Übersicht**

Bauwerkstyp	Stützschwelle
Funktion	Sohlsicherung
Funktion (sonstiges)	-
Material	Stein
Zustand	intakt
Fallhöhe [m]	0,10
Rückstau [m]	<20 m
Unterwasser-Tiefe [m]	ausreichend
Wanderweg-Tiefe (Minimum) [m]	0,10
Fischschutz   Rechen (nur WKA)	keine WKA   keine WKA

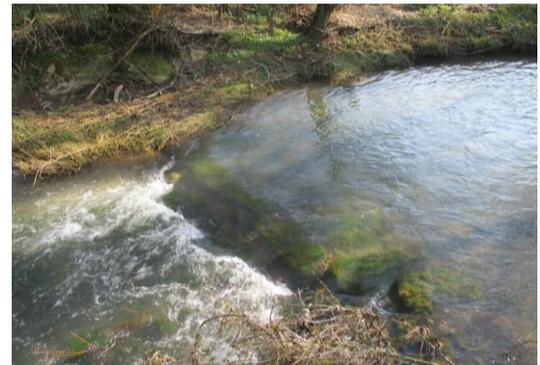
**Foto: Detail**

aufwärts	durchgängig (Klasse 1)
abwärts	durchgängig (Klasse 1)
Gesamtbewertung Fische	Klasse 1

Geschiebe	temporär/leicht eingeschränkt (Klasse 2)
Schwabstoffe	temporär/leicht eingeschränkt (Klasse 2)
Morphodynamik	Standort teilweise beeinträchtigt (Klasse 3)
Gesamtbewertung Sedimente	2

**Gesamtbewertung Durchgängigkeit: 2**

Anmerkung	Nur hydromorphologische Einschränkungen
-----------	---

LuxMaPro-ID	-
Maßnahmentyp	-
Maßnahmenbeschreibung	kein Maßnahmenbedarf
