Bauwerk (ID): 012_0413_QBW_02

Gewässer: Eisch

OWK: VI-10.1.a

Identifikation und Lage

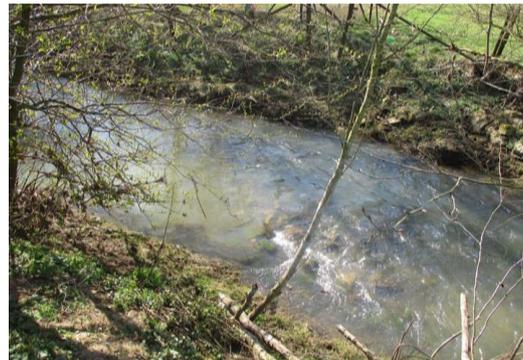
Foto: Übersicht

Bauwerkstyp	Sohlschwelle
Funktion	Sohlsicherung
Funktion (sonstiges)	-
Material	Stein
Zustand	intakt
Fallhöhe [m]	0,00
Rückstau [m]	20-50 m
Unterwasser-Tiefe [m]	ausreichend
Wanderweg-Tiefe (Minimum) [m]	0,15
Fischschutz Rechen (nur WKA)	keine WKA keine WKA

LuxMaPro-ID	-
Maßnahmentyp	-
Maßnahmenbeschreibung	kein Maßnahmenbedarf

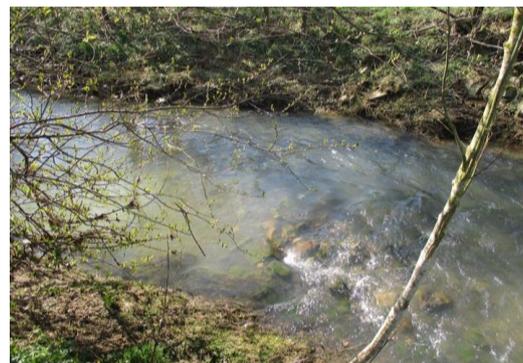
Foto: Detail

aufwärts	eingeschränkt durchgängig (Klasse 3)
abwärts	durchgängig (Klasse 1)
Gesamtbewertung Fische	Klasse 2

Geschiebe	temporär/leicht eingeschränkt (Klasse 2)
Schwabstoffe	voll durchgängig (Kl. 1)
Morphodynamik	Standort teilweise beeinträchtigt (Klasse 3)
Gesamtbewertung Sedimente	2

Anmerkung	Nur hydrologische Einschränkung
-----------	---------------------------------
