Bauwerk (ID): 012\_0462\_QBW\_01

Gewässer: Eisch

**Identifikation und Lage**

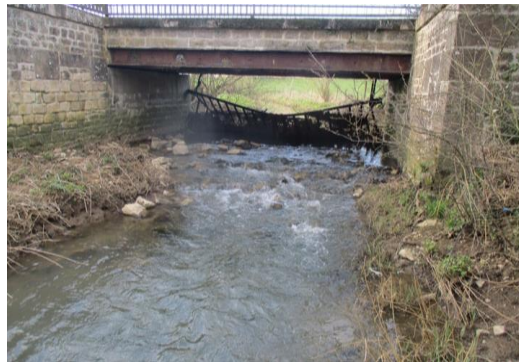
**Foto: Übersicht**

Bauwerkstyp	Raue Gleite
Funktion	Sohlsicherung
Funktion (sonstiges)	-
Material	Stein
Zustand	intakt
Fallhöhe [m]	0,00
Rückstau [m]	50-100 m
Unterwasser-Tiefe [m]	ausreichend
Wanderweg-Tiefe (Minimum) [m]	0,10
Fischschutz   Rechen (nur WKA)	keine WKA   keine WKA

aufwärts	durchgängig (Klasse 1)
abwärts	durchgängig (Klasse 1)
Gesamtbewertung Fische	Klasse 1

Geschiebe	temporär/leicht eingeschränkt (Klasse 2)
Schwabstoffe	voll durchgängig (Kl. 1)
Morphodynamik	Standort teilweise beeinträchtigt (Klasse 3)
Gesamtbewertung Sedimente	2

Anmerkung	Nur hydromorphologische Einschränkungen
-----------	---

LuxMaPro-ID	-
Maßnahmentyp	-
Maßnahmenbeschreibung	kein Maßnahmenbedarf
