Bauwerk (ID): 012_0011_QBW_01

Gewässer: Eisch

OWK: VI-10.1.b

Identifikation und Lage

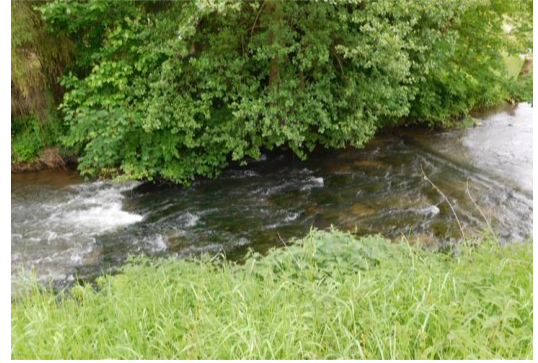
Foto: Übersicht

Bauwerkstyp	Raue Gleite
Funktion	Sohlsicherung
Funktion (sonstiges)	-
Material	Stein
Zustand	intakt
Fallhöhe [m]	0,25
Rückstau [m]	kein
Unterwasser-Tiefe [m]	ausreichend
Wanderweg-Tiefe (Minimum) [m]	0,15
Fischschutz Rechen (nur WKA)	keine WKA keine WKA
