Bauwerk (ID): 012\_0186\_QBW\_01

Gewässer: Eisch

OWK: VI-10.1.b

**Identifikation und Lage**

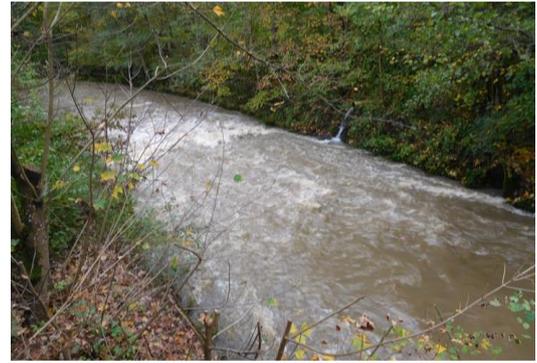
**Foto: Übersicht**

Bauwerkstyp	Raue Gleite
Funktion	Sohlsicherung
Funktion (sonstiges)	-
Material	Stein
Zustand	intakt
Fallhöhe [m]	0,25
Rückstau [m]	200-500 m
Unterwasser-Tiefe [m]	ausreichend
Wanderweg-Tiefe (Minimum) [m]	0,20
Fischschutz   Rechen (nur WKA)	keine WKA   keine WKA

aufwärts	eingeschränkt durchgängig (Klasse 3)
abwärts	durchgängig (Klasse 1)
Gesamtbewertung Fische	Klasse 2

Geschiebe	voll durchgängig (Kl. 1)
Schwabstoffe	voll durchgängig (Kl. 1)
Morphodynamik	Standort teilweise beeinträchtigt (Klasse 3)
Gesamtbewertung Sedimente	2

Anmerkung	Leichte Störung der Morphodynamik
-----------	-----------------------------------

LuxMaPro-ID	-
Maßnahmentyp	-
Maßnahmenbeschreibung	kein Maßnahmenbedarf
