Bauwerk (ID): 012\_0210\_QBW\_01

Gewässer: Eisch

OWK: VI-10.1.b

**Identifikation und Lage**

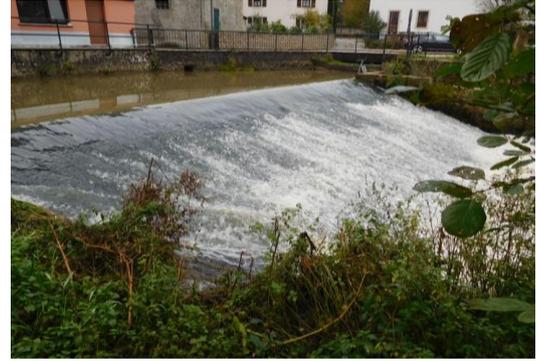
**Foto: Übersicht**

Bauwerkstyp	Wehr
Funktion	Ausleitung
Funktion (sonstiges)	-
Material	Stein
Zustand	intakt
Fallhöhe [m]	2,20
Rückstau [m]	200-500 m
Unterwasser-Tiefe [m]	ausreichend
Wanderweg-Tiefe (Minimum) [m]	0,10
Fischschutz   Rechen (nur WKA)	keine WKA   keine WKA

Anmerkung	Bauwerk: Steile glatte Rampe
-----------	------------------------------

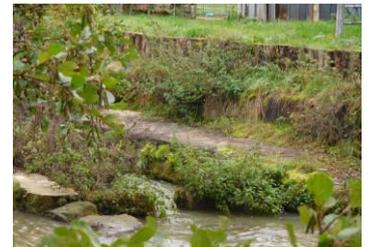
**Fotos Wanderhilfe**

Typ	naturnah
Bauart	Umgehungsgerinne
Gewässerseite	links
Zustand	intakt
Leitströmung	vorhanden
Durchgängigkeit aufwärts	ja
Durchgängigkeit abwärts	ja
