Bauwerk (ID): 012_0253_QBW_01

Gewässer: Eisch

OWK: VI-10.1.b

Identifikation und Lage

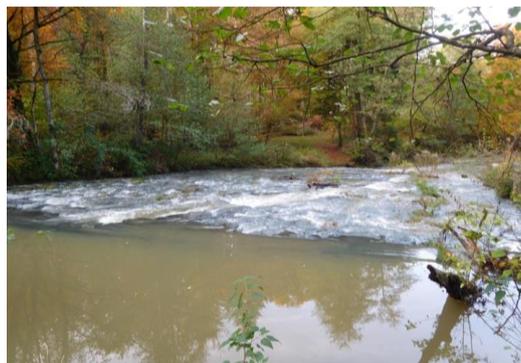
Foto: Übersicht

Bauwerkstyp	Wehr
Funktion	Ausleitung
Funktion (sonstiges)	-
Material	Stein
Zustand	intakt
Fallhöhe [m]	0,25
Rückstau [m]	200-500 m
Unterwasser-Tiefe [m]	ausreichend
Wanderweg-Tiefe (Minimum) [m]	0,15
Fischschutz Rechen (nur WKA)	keine WKA keine WKA

Anmerkung: Eher Charakteristika und Einschränkungen ähnlich denen eines Wehres. Bauform: Raue Gleite

LuxMaPro-ID	-
Maßnahmentyp	-
Maßnahmenbeschreibung	kein Maßnahmenbedarf

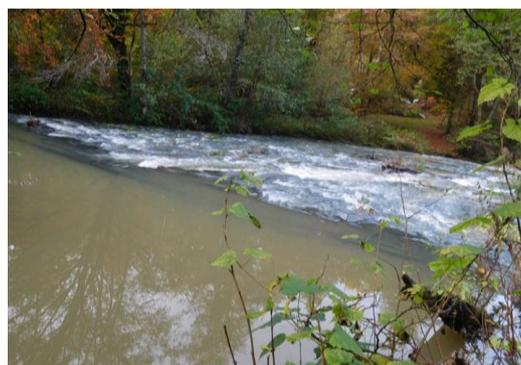
Foto: Detail

aufwärts	eingeschränkt durchgängig (Klasse 3)
abwärts	durchgängig (Klasse 1)
Gesamtbewertung Fische	Klasse 2

Geschiebe	stark eingeschränkt (Klasse 4)
Schwabstoffe	temporär/leicht eingeschränkt (Klasse 2)
Morphodynamik	Standort insgesamt beeinträchtigt (Klasse 4)
Gesamtbewertung Sedimente	3

Gesamtbewertung Durchgängigkeit: 3
