Bauwerk (ID): 555_0058_QBW_01

Gewässer: Péitruss

Identifikation und Lage

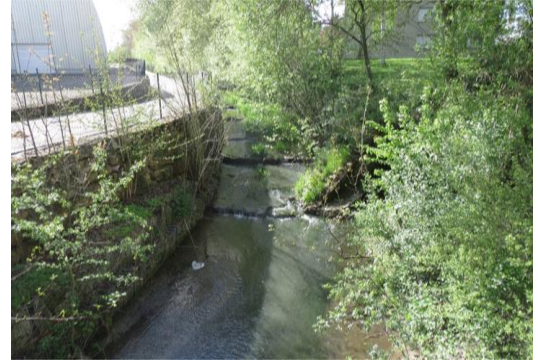
Foto: Übersicht

Bauwerkstyp	Absturztreppe
Funktion	Sohlsicherung
Funktion (sonstiges)	-
Material	Stein
Zustand	intakt
Fallhöhe [m]	0,20
Rückstau [m]	100-200 m
Unterwasser-Tiefe [m]	nicht erkennbar
Wanderweg-Tiefe (Minimum) [m]	0,15
Fischschutz Rechen (nur WKA)	keine WKA keine WKA

LuxMaPro-ID	4188
Maßnahmentyp	HY DU.01 - Wiederherstellung der ökologischen Durchgängigkeit - Querbauwerk
Maßnahmenbeschreibung	Wiederherstellung der ökologischen Durchgängigkeit - Querbauwerk - Péitruss - Helfent - 4 - bei Helfenterbréck (H=0,2m)

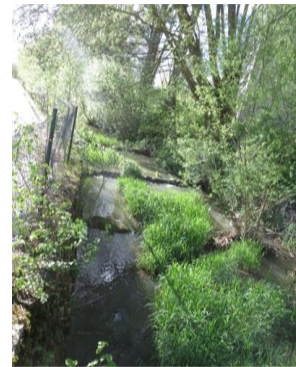
Foto: Detail

aufwärts	eingeschränkt durchgängig (Klasse 3)
abwärts	eingeschränkt durchgängig (Klasse 3)
Gesamtbewertung Fische	Klasse 3

Geschiebe	voll durchgängig (Kl. 1)
Schwabstoffe	voll durchgängig (Kl. 1)
Morphodynamik	Standort teilweise beeinträchtigt (Klasse 3)
Gesamtbewertung Sedimente	2

Gesamtbewertung Durchgängigkeit: 3
