Bauwerk (ID): 459\_0003\_QBW\_02

Gewässer: Schwebech

**Identifikation und Lage**

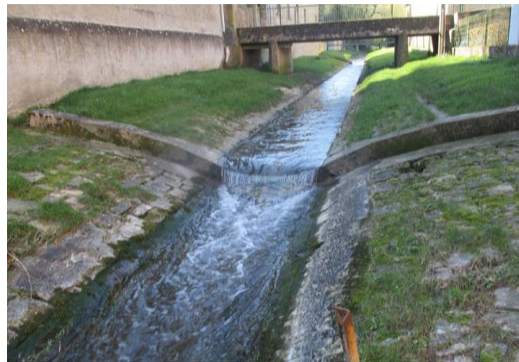
**Foto: Übersicht**

Bauwerkstyp	Absturz
Funktion	Sohlsicherung
Funktion (sonstiges)	-
Material	Beton
Zustand	intakt
Fallhöhe [m]	0,35
Rückstau [m]	kein
Unterwasser-Tiefe [m]	nicht ausreichend
Wanderweg-Tiefe (Minimum) [m]	0,00
Fischschutz   Rechen (nur WKA)	keine WKA   keine WKA

LuxMaPro-ID	4155
Maßnahmentyp	HY DU.01 - Wiederherstellung der ökologischen Durchgängigkeit - Querbauwerk
Maßnahmenbeschreibung	Wiederherstellung der ökologischen Durchgängigkeit - Querbauwerk - Schwebech - Useldange - 6 - im Zentrum (H=0,35m)

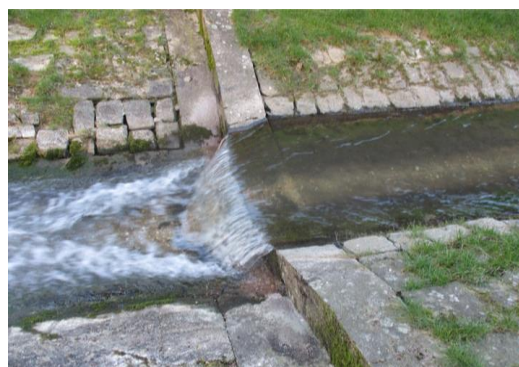
**Foto: Detail**

aufwärts	nicht durchgängig (Klasse 5)
abwärts	eingeschränkt durchgängig (Klasse 3)
Gesamtbewertung Fische	Klasse 4
