Bauwerk (ID): 359\_0008\_QBW\_01

Gewässer: Roudbaach

**Identifikation und Lage**

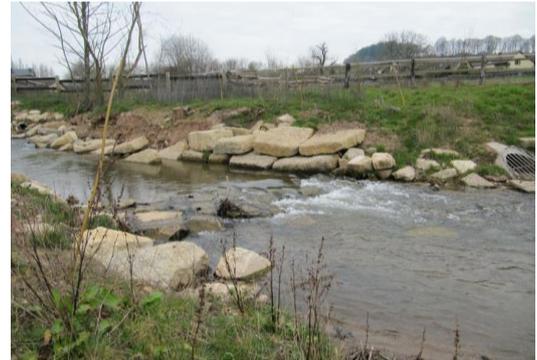
**Foto: Übersicht**

Bauwerkstyp	Grundschwelle
Funktion	Sohlsicherung
Funktion (sonstiges)	-
Material	Stein
Zustand	intakt
Fallhöhe [m]	0,03
Rückstau [m]	<20 m
Unterwasser-Tiefe [m]	ausreichend
Wanderweg-Tiefe (Minimum) [m]	0,10
Fischschutz   Rechen (nur WKA)	keine WKA   keine WKA

aufwärts	eingeschränkt durchgängig (Klasse 3)
abwärts	durchgängig (Klasse 1)
Gesamtbewertung Fische	Klasse 2

Geschiebe	temporär/leicht eingeschränkt (Klasse 2)
Schwabstoffe	temporär/leicht eingeschränkt (Klasse 2)
Morphodynamik	Bauwerksbereich beeinträchtigt (Klasse 2)
Gesamtbewertung Sedimente	2

Anmerkung	Einschränkung vor allem bei niedrigen Wasserständen
-----------	---

LuxMaPro-ID	-
Maßnahmentyp	-
Maßnahmenbeschreibung	kein Maßnahmenbedarf
