Bauwerk (ID): 541\_0001\_QBW\_01

Gewässer: Chiers

**Identifikation und Lage**

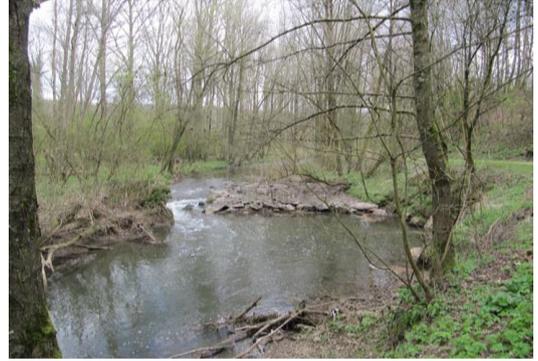
**Foto: Übersicht**

Bauwerkstyp	Absturz
Funktion	Sohlsicherung
Funktion (sonstiges)	-
Material	Stein
Zustand	intakt
Fallhöhe [m]	0,20
Rückstau [m]	<20 m
Unterwasser-Tiefe [m]	ausreichend
Wanderweg-Tiefe (Minimum) [m]	0,00
Fischschutz   Rechen (nur WKA)	keine WKA   keine WKA

aufwärts	eingeschränkt durchgängig (Klasse 3)
abwärts	durchgängig (Klasse 1)
Gesamtbewertung Fische	Klasse 2

Geschiebe	temporär/leicht eingeschränkt (Klasse 2)
Schwabstoffe	voll durchgängig (Kl. 1)
Morphodynamik	Standort teilweise beeinträchtigt (Klasse 3)
Gesamtbewertung Sedimente	2

**Gesamtbewertung Durchgängigkeit: 2**

LuxMaPro-ID	-
Maßnahmentyp	-
Maßnahmenbeschreibung	kein Maßnahmenbedarf
