Bauwerk (ID): 541_0017_QBW_01

Gewässer: Chiers

OWK: VII-1.1

Identifikation und Lage

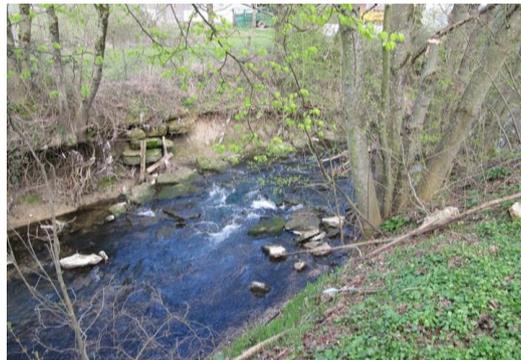
Foto: Übersicht

Bauwerkstyp	Raue Gleite
Funktion	Sohlsicherung
Funktion (sonstiges)	-
Material	Stein
Zustand	intakt
Fallhöhe [m]	0,10
Rückstau [m]	<20 m
Unterwasser-Tiefe [m]	ausreichend
Wanderweg-Tiefe (Minimum) [m]	0,05
Fischschutz Rechen (nur WKA)	keine WKA keine WKA

LuxMaPro-ID	-
Maßnahmentyp	-
Maßnahmenbeschreibung	kein Maßnahmenbedarf

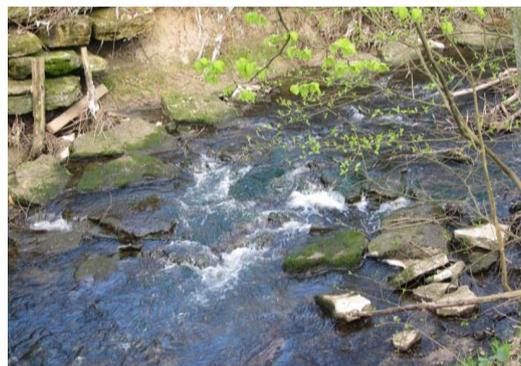
Foto: Detail

aufwärts	eingeschränkt durchgängig (Klasse 3)
abwärts	durchgängig (Klasse 1)
Gesamtbewertung Fische	Klasse 2

Geschiebe	voll durchgängig (Kl. 1)
Schwabstoffe	voll durchgängig (Kl. 1)
Morphodynamik	Bauwerksbereich beeinträchtigt (Klasse 2)
Gesamtbewertung Sedimente	1
