Bauwerk (ID): 541_0044_QBW_01

Gewässer: Chiers

Identifikation und Lage

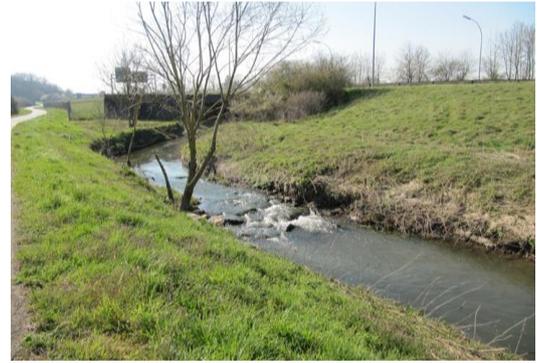
Foto: Übersicht

Bauwerkstyp	Raue Gleite
Funktion	Hochwasserschutz
Funktion (sonstiges)	-
Material	Stein
Zustand	intakt
Fallhöhe [m]	0,10
Rückstau [m]	<20 m
Unterwasser-Tiefe [m]	nicht ausreichend
Wanderweg-Tiefe (Minimum) [m]	0,03
Fischschutz Rechen (nur WKA)	keine WKA keine WKA

LuxMaPro-ID	-
Maßnahmentyp	-
Maßnahmenbeschreibung	kein Maßnahmenbedarf

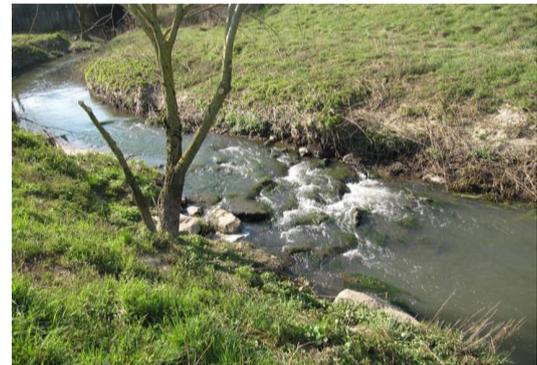
Foto: Detail

aufwärts	eingeschränkt durchgängig (Klasse 3)
abwärts	durchgängig (Klasse 1)
Gesamtbewertung Fische	Klasse 2

Geschiebe	voll durchgängig (Kl. 1)
Schwabstoffe	voll durchgängig (Kl. 1)
Morphodynamik	Standort teilweise beeinträchtigt (Klasse 3)
Gesamtbewertung Sedimente	2
