Bauwerk (ID): 541_0058_QBW_01

Gewässer: Chiers

Identifikation und Lage

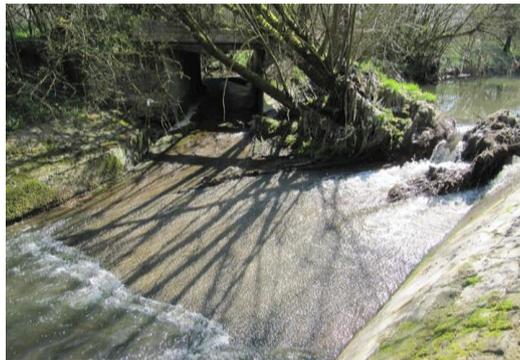
Foto: Übersicht

Bauwerkstyp	Glatte Rampe
Funktion	Sohlsicherung
Funktion (sonstiges)	-
Material	Beton
Zustand	intakt
Fallhöhe [m]	0,20
Rückstau [m]	kein
Unterwasser-Tiefe [m]	nicht ausreichend
Wanderweg-Tiefe (Minimum) [m]	0,00
Fischschutz Rechen (nur WKA)	keine WKA keine WKA

LuxMaPro-ID	4324
Maßnahmentyp	HY DU.01 - Wiederherstellung der ökologischen Durchgängigkeit - Querbauwerk
Maßnahmenbeschreibung	Wiederherstellung der ökologischen Durchgängigkeit - Querbauwerk - Chiers - Bomicht bis Niedercorn - 3 - von Rondpoint Biff bis Hahnebësch (H=0,2m)

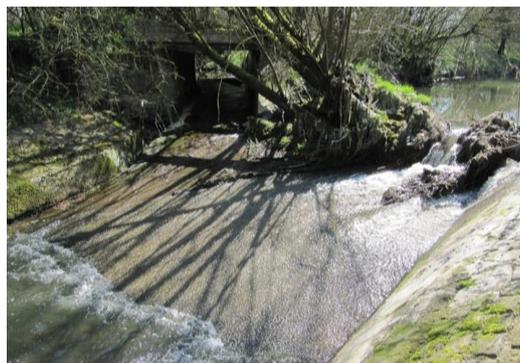
Foto: Detail

aufwärts	nicht durchgängig (Klasse 5)
abwärts	eingeschränkt durchgängig (Klasse 3)
Gesamtbewertung Fische	Klasse 4
