Abschnitt: 360\_0065

Gewässer: Bëschruederbaach

OWK: VI-7.2

**Identifikation**

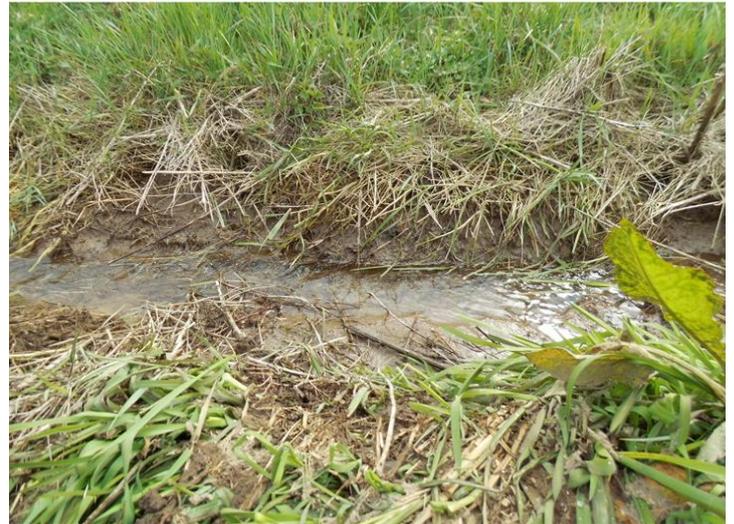
**Foto des Querprofil-Messpunktes**

Messpunkt (ID)	360_0065_MP_01
XY-Koordinaten (LUREF)	60838   100644
Abschnitt (ID)	360_0065
Stationierung im Abschnitt [m]	25
OWK	VI-7.2
Gewässername	Bëschruederbaach
Erhebungsdatum	14.04.2019
Name der Kartierer*in	Daniel Foltyn

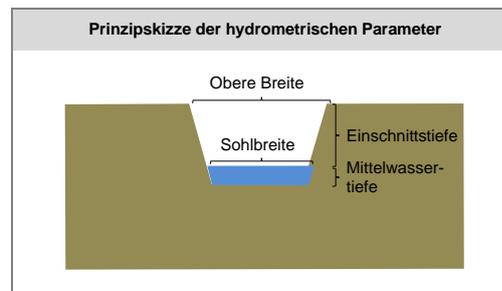
**Querprofil****Hydrometrische Parameter**

Obere Breite [m]	0,75
Sohlbreite [m]	0,25
Einschnittstiefe [m]	0,25
Mittelwassertiefe [m]	0,05

Verhältnis Einschnittstiefe zu Breite 0,33

Klassifizierung der Profiltiefe **sehr tief**
