| Stammdaten | |
|---|---|
| Gewässername | Syre |
| Kartierabschnitt-ID | 2_44 |
| Stationierung von / bis | 4400.0 4500.0 |
| Erhebungsdatum | 03.07.2013 |

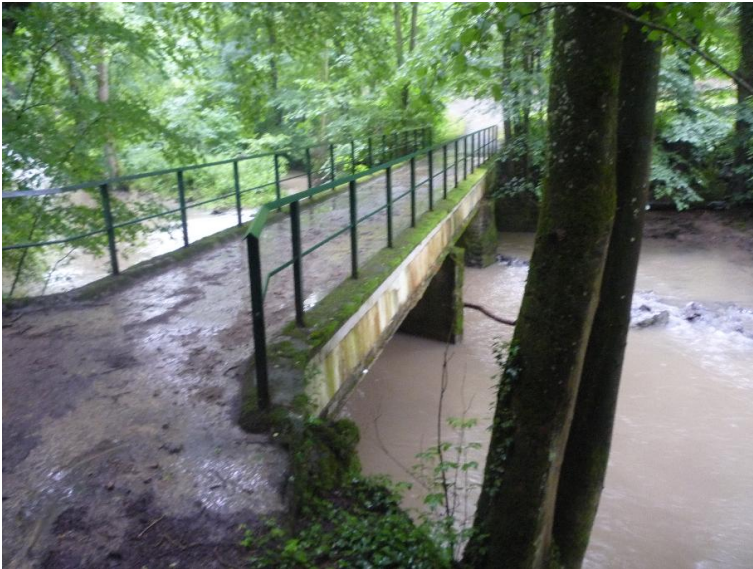
gegen FR

| | B |
|---|---|
| natürl. Ufer unterbrochen | <input checked="" type="checkbox"/> |

Durchlass; Ufer unterbrochen

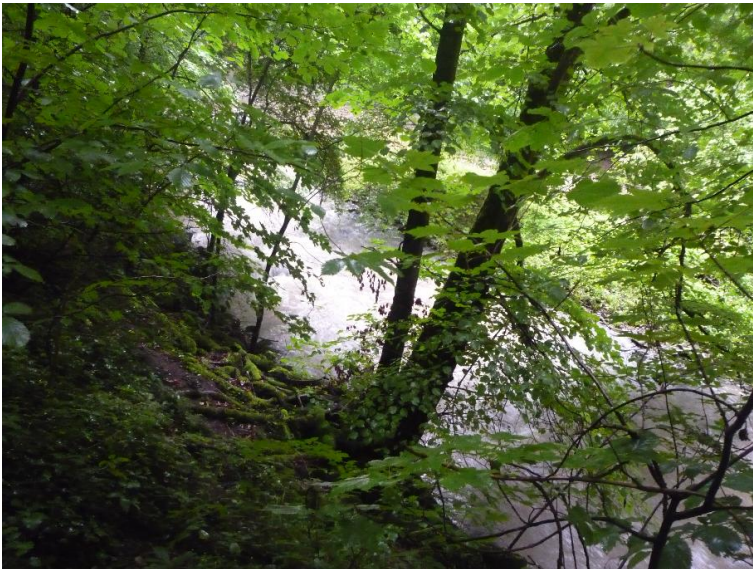
gegen FR

| | A |
|---|---|
| annähernd Naturprofil | <input checked="" type="checkbox"/> |

Naturprofil; annähernd
