| Funktionselement: SWK_FE_818 | Gewässer: Biwerbach | OWK (ID): I-3.2.b |

Funktionselement (ID): SWK_FE_818

Gewässer: Biwerbach

OWK: I-3.2.b

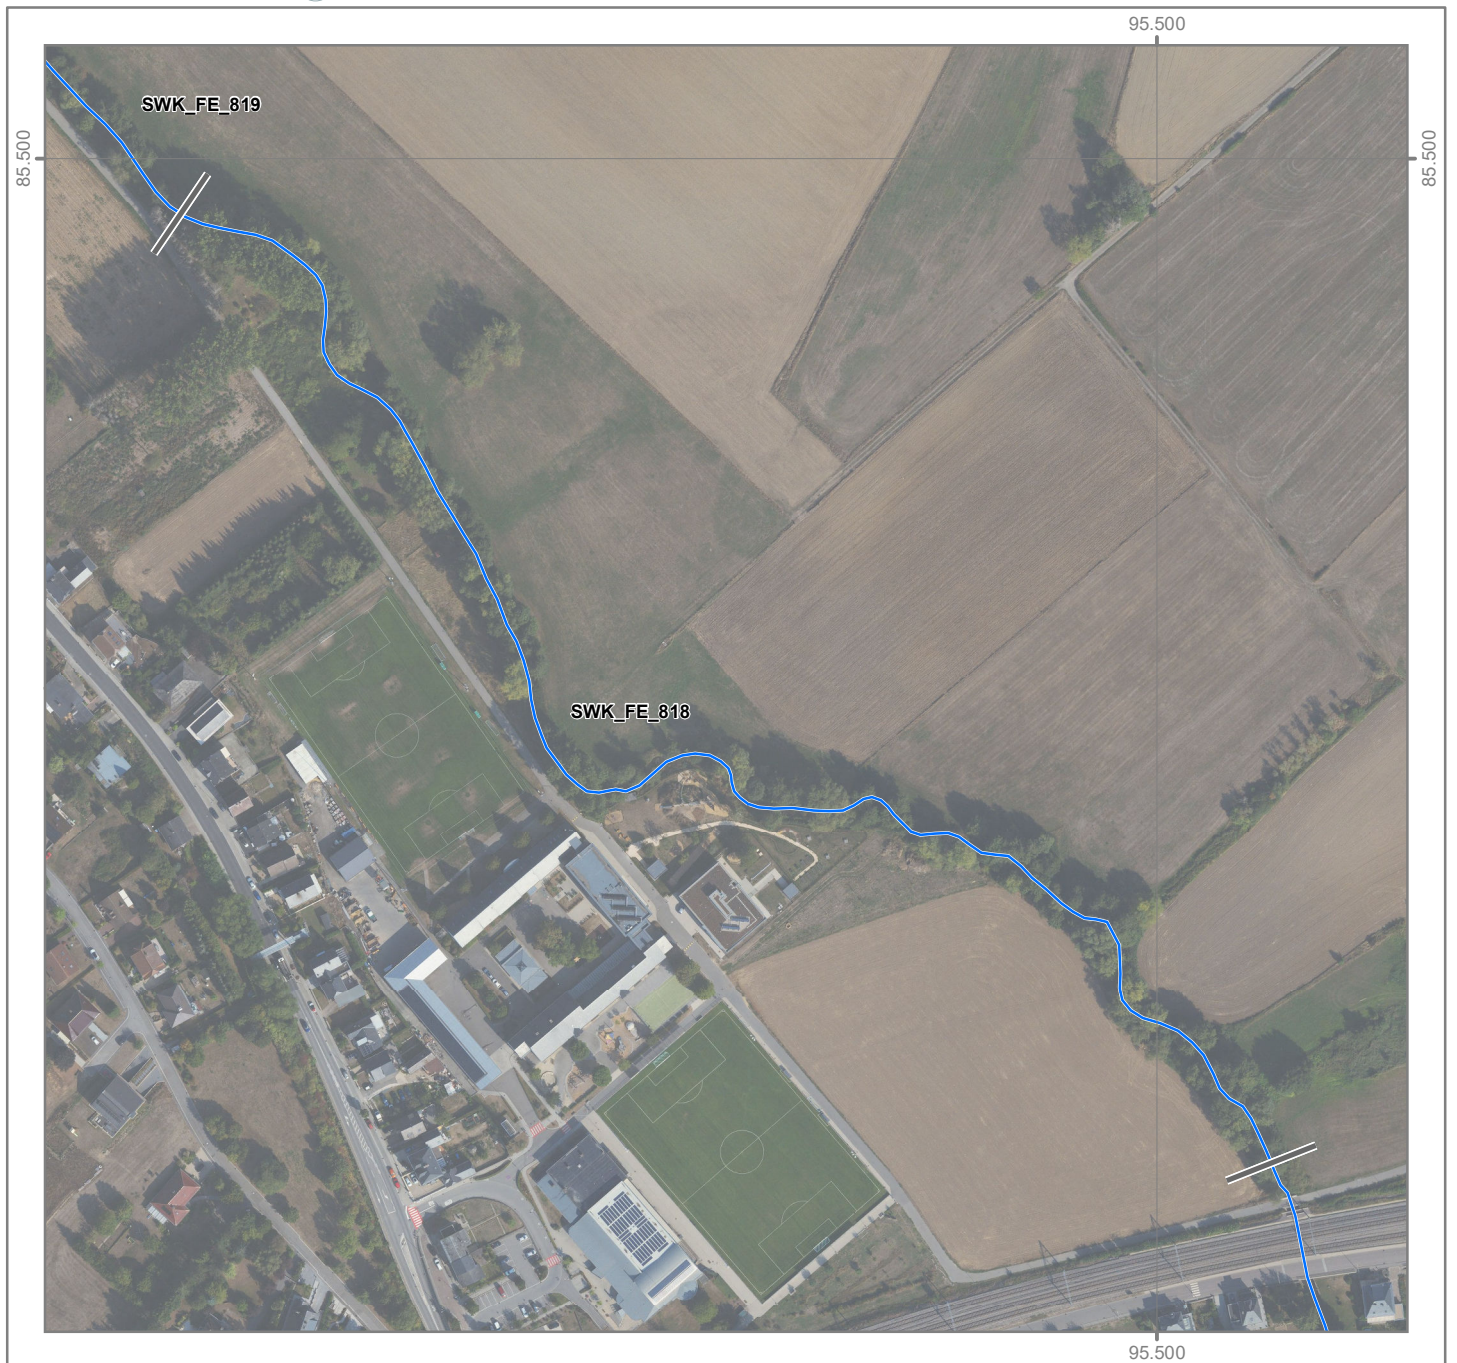
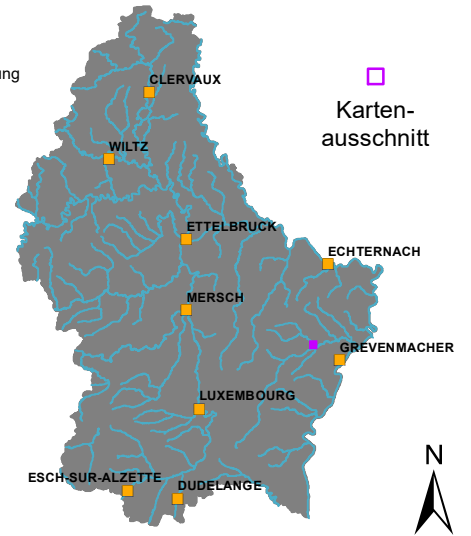
Hydromorphologische Maßnahmen Beschriftung: Maßnahme (ID), siehe Tabelle

| | HY MO.06 - Anlage eines Gewässerrandstreifens | |
