Funktionselement: SWK_FE_1414	Gewässer: Aalbaach	OWK (ID): I-5.1
-------------------------------	--------------------	-----------------

Funktionselement (ID): SWK_FE_1414

Gewässer: Aalbaach

OWK: I-5.1

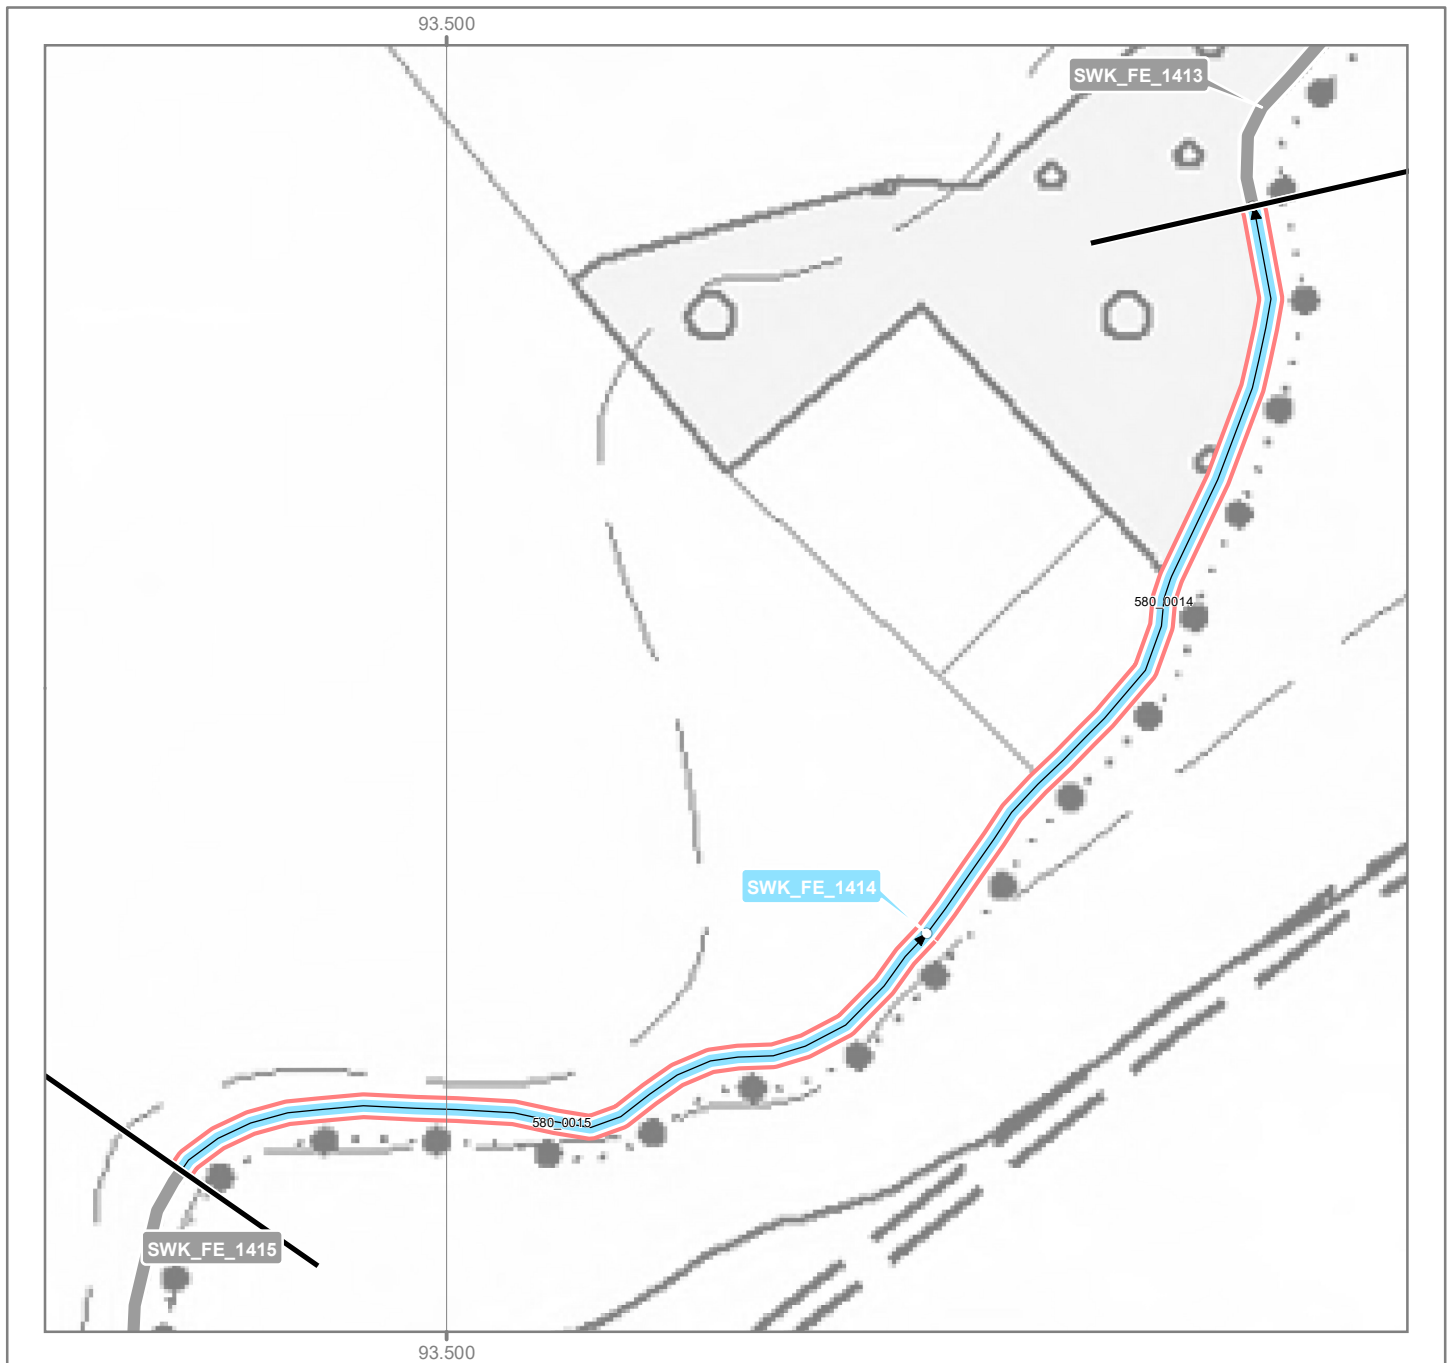
Funktionselemente

Belastungssituation

Signifikante hydro-morphologische Belastung(en) in Kartierungsabschnitt vorhanden

Kartierungsabschnitt mit Fließrichtung

Durchgängigkeitshindernisse

Rückstau (Strukturparameter 2.3)	0 m		0 %	Anteil des Funktionselements, in der jeweilige Einzelparameter nicht den Anforderungen des Strahlwirkungskonzeptes entspricht.
Ausleitung (Strukturparameter 2.7)	0 m		0 %	
Substratdiversität (Strukturparameter 3.2)	0 m		0 %	
Sohlverbau (Strukturparameter 3.3)	0 m		0 %	
Uferverbau (Strukturparameter 5.2)	0 m		0 %	
Randstreifen (Strukturparameter 6.2)	200 m		100 %	
Umfeldbelastung (Strukturparameter 6.3)	0 m		0 %

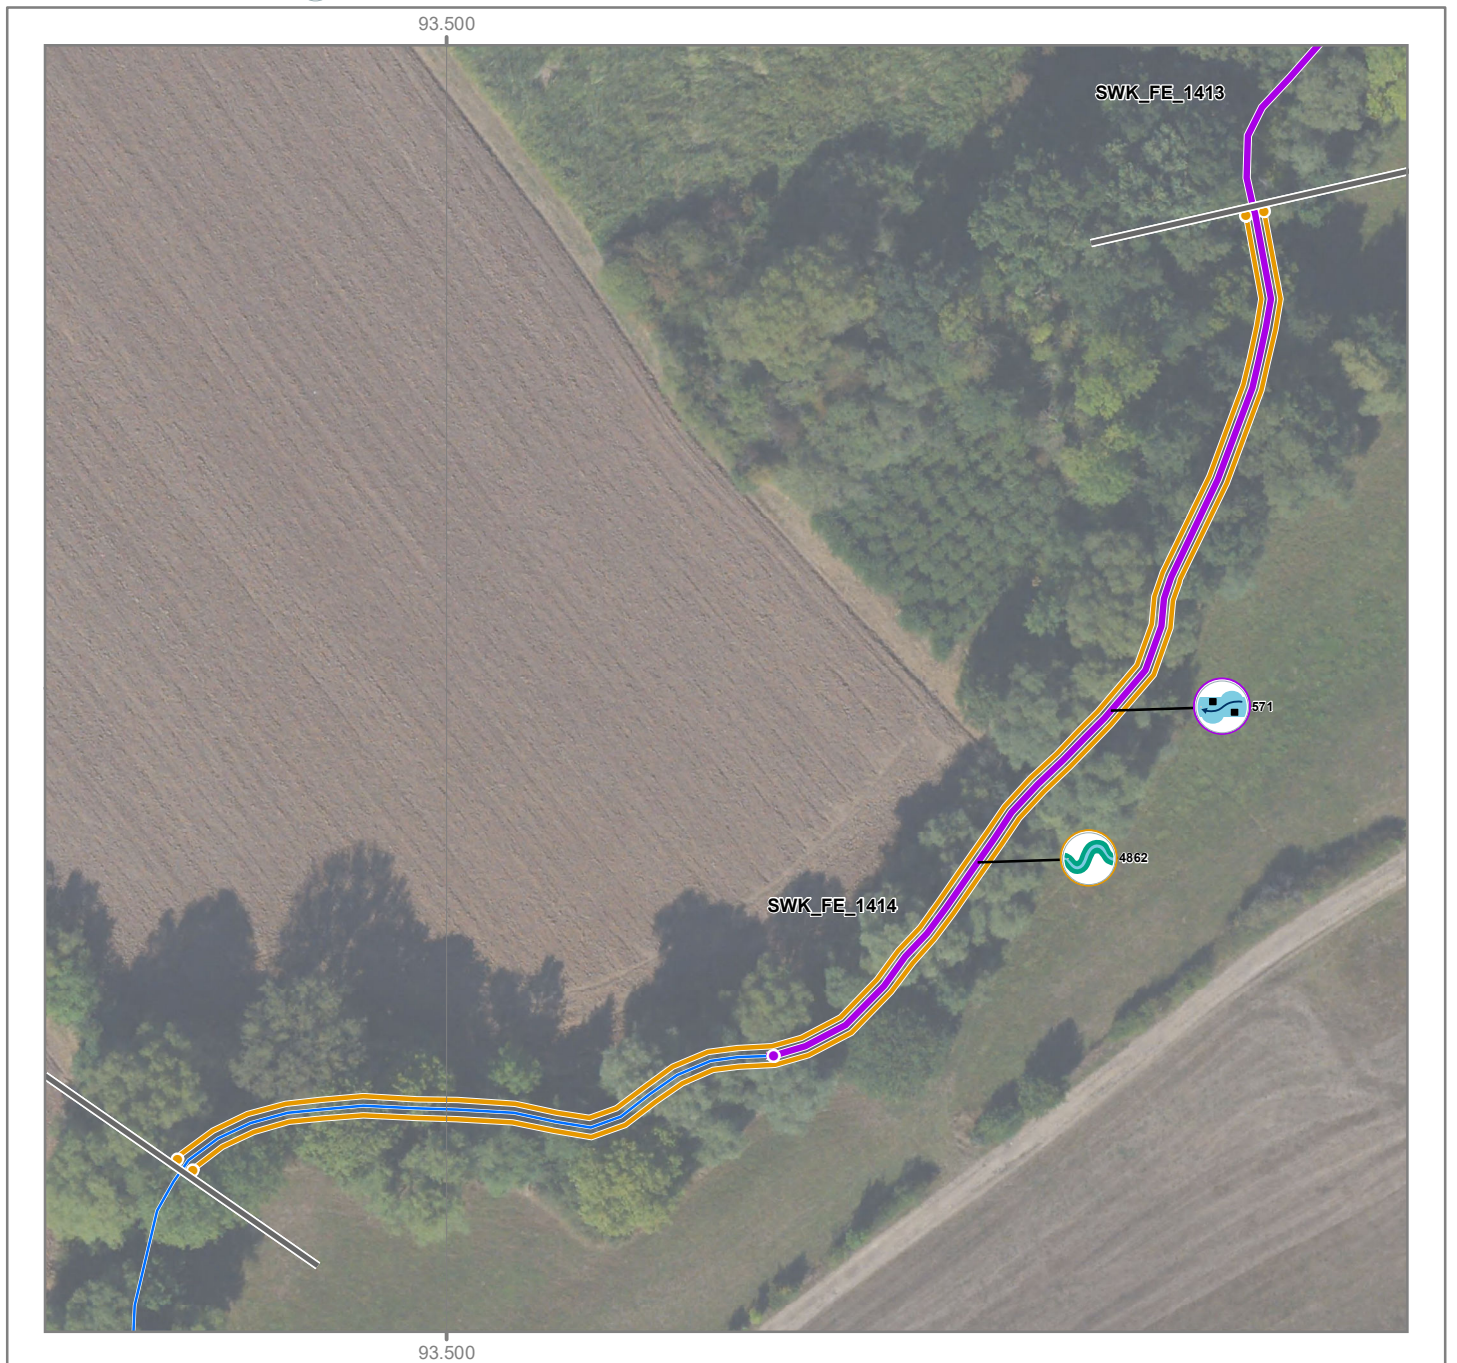
Hydromorphologische Maßnahmen Beschriftung: Maßnahme (ID), siehe Tabelle

Durchgängigkeit	 	  HY DU.01 - Wiederherstellung der ökol. Durchgängigkeit – Querbauwerk
	 	  HY DU.02 - Wiederherstellung der ökol. Durchgängigkeit – Durchlass/Verrohrung/Überbauung
Morphologie	  HY MO.01 - Einbau von Strukturelementen in Sohle	
	  HY MO.02 - Entfernen/Umgestalten von Sohlverbau	
	  HY MO.03 - Einbau von Strömungslenkern für Eigendynamik	
	  HY MO.04 - Entfernen/Umgestalten von Uferverbau	
	  HY MO.05 - Wiederherstellung von naturnaher Laufentwicklung und Gewässerbett	
	  HY MO.06 - Anlage eines Gewässerrandstreifens	
	  HY MO.07 - Anlage eines Gewässerentwicklungskorridors	
	  HY MO.08 - Sicherung/Erweiterung natürlicher Überflutungsräume und Augewässer	
	  HY MO.09 - Zulassen von eigendynamischer Entwicklung	
Wasserhaushalt	 	  HY WA.01 - Wiederherstellung/Sicherung naturnaher Abflussverhältnisse
	 	  HY WA.03 - Abflussregulierung (Schwall-Sunk, Einleitungen, Ausleitungen)

LuxMaPro (ID)	Typ	X (Start)	Y (Start)	X (Ende)	Y (Ende)	Länge [m]	Ortschaft	Beschreibungstext	Umsetzungsstatus	Maßnahmenart (Code)	Maßnahmenart (Text)	Wirkungsbereich	Gewässerseite	Bauwerk (ID)	Bauwerk (Typ)
571	Linien-Maßnahme	93668	69496	93538	69294	250	Stadtbredimus	Einbau von Strömungslenkern für Eigendynamik - Aalbaach - Stadtbredimus - 1 - oberhalb Centre sportif (L=250m)	Vorschlag	HY MO.03	Einbau von Strömungslenkern für Eigendynamik	Sohle Ufer	Gewässerbett	-	-
4862	Linien-Maßnahme	93597	69397	93468	69281	200	Stadtbredimus	Anlage eines Gewässerrandstreifens - Aalbaach - Stadtbredimus - 2 - oberhalb Centre sportif (L=200m - Einzelfallprüfung)	Vorschlag	HY MO.06	Anlage eines Gewässerrandstreifens	Land	Einzelfallprüfung	-	-
