Funktionselement: SWK_FE_287	Gewässer: Gander	OWK (ID): I-6.1
------------------------------	------------------	-----------------

Funktionselement (ID)	SWK_FE_287
Länge [m]	600 m
Typ	Trittstein
Status	nicht vollständig (Belastungen vorhanden)
OWK (ID)	I-6.1
OWK (Name)	Gander

Funktionselement (ID): SWK_FE_287

Gewässer: Gander

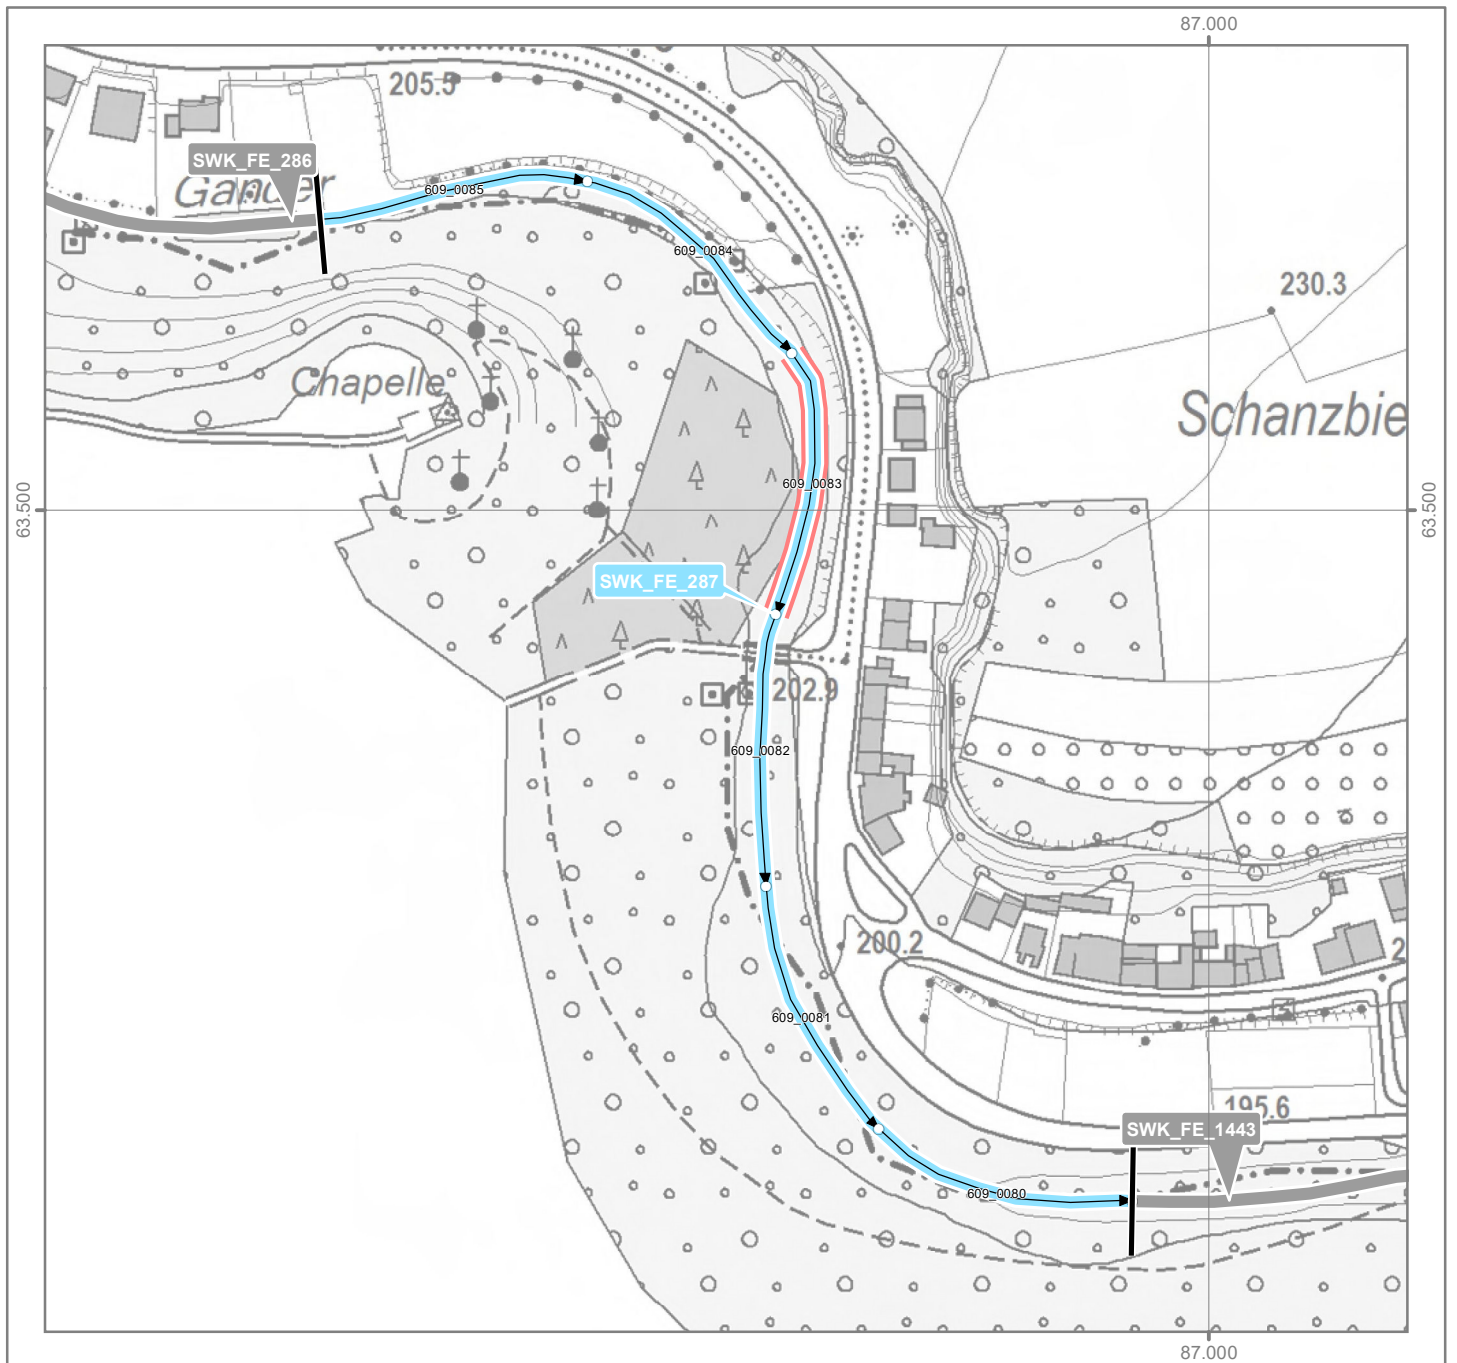
Funktionselemente

Typ

-   Kernlebensraum
-   Trittstein
-   Verbindungsstrecke
-   Restriktionsstrecke

Belastungssituation

Signifikante hydro-morphologische Belastung(en) in Kartierungsabschnitt vorhanden

Kartierungsabschnitt mit Fließrichtung

Durchgängigkeithindernisse

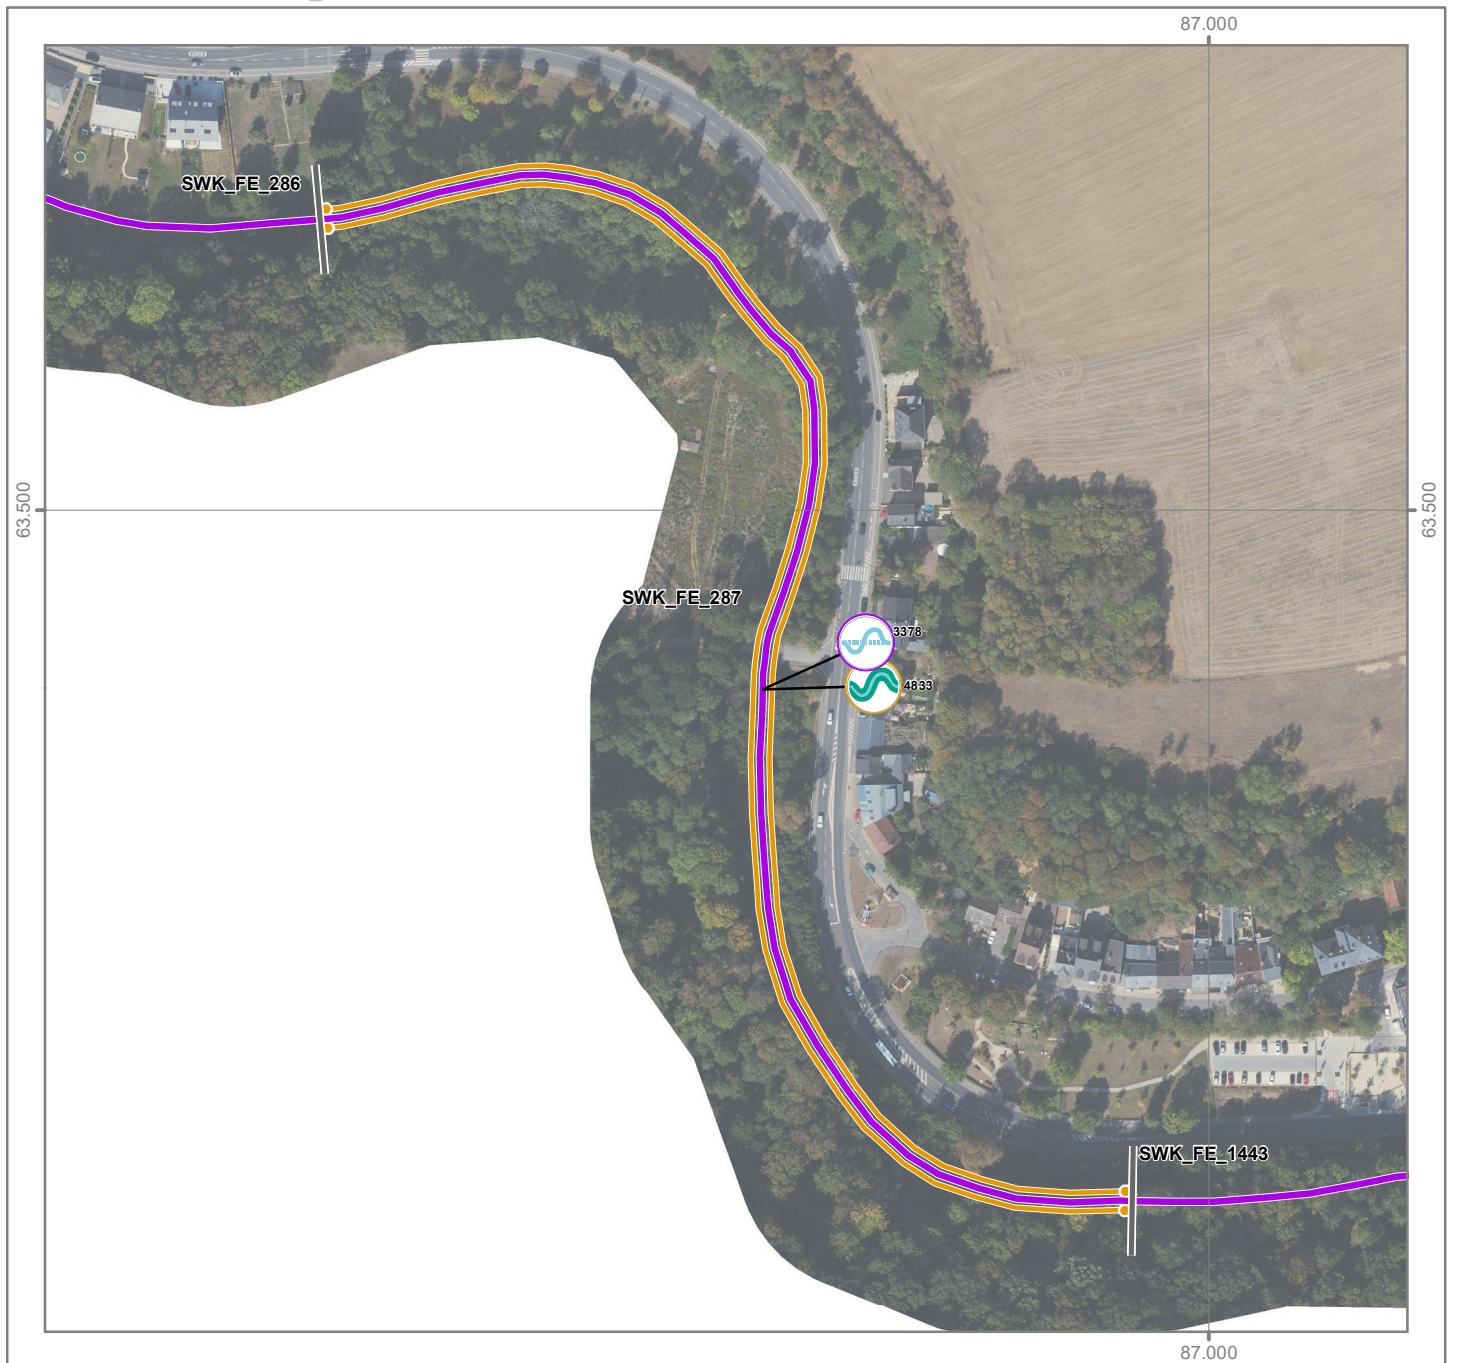
Hydromorphologische Maßnahmen Beschriftung: Maßnahme (ID), siehe Tabelle

Durchgängigkeit

HY DU.01 - Wiederherstellung der ökol. Durchgängigkeit – Querbauwerk

HY DU.02 - Wiederherstellung der ökol. Durchgängigkeit – Durchlass/Verrohrung/Überbauung
Morphologie	  HY MO.01 - Einbau von Strukturelementen in Sohle	
	  HY MO.02 - Entfernen/Umgestalten von Sohlverbau	
	  HY MO.03 - Einbau von Strömungsenkern für Eigendynamik	
	  HY MO.04 - Entfernen/Umgestalten von Uferverbau	
	  HY MO.05 - Wiederherstellung von naturnaher Laufentwicklung und Gewässerbett	
	  HY MO.06 - Anlage eines Gewässerrandstreifens	
	  HY MO.07 - Anlage eines Gewässerentwicklungskorridors	
	  HY MO.08 - Sicherung/Erweiterung natürlicher Überflutungsräume und Augewässer	
	  HY MO.09 - Zulassen von eigendynamischer Entwicklung	
Wasserhaushalt

HY WA.01 - Wiederherstellung/Sicherung naturnaher Abflussverhältnisse

HY WA.03 - Abflussregulierung (Schwall-Sunk, Einleitungen, Ausleitungen)
