Funktionselement: SWK_FE_737	Gewässer: Blees	OWK (ID): III-1.2.1.b
------------------------------	-----------------	-----------------------

Funktionselement (ID)	SWK_FE_737
Länge [m]	800 m
Typ	Trittstein
Status	nicht vollständig (Belastungen vorhanden)
OWK (ID)	III-1.2.1.b
OWK (Name)	Blees

Funktionselement (ID): SWK_FE_737

Hydromorphologische Maßnahmen Beschriftung: Maßnahme (ID), siehe Tabelle

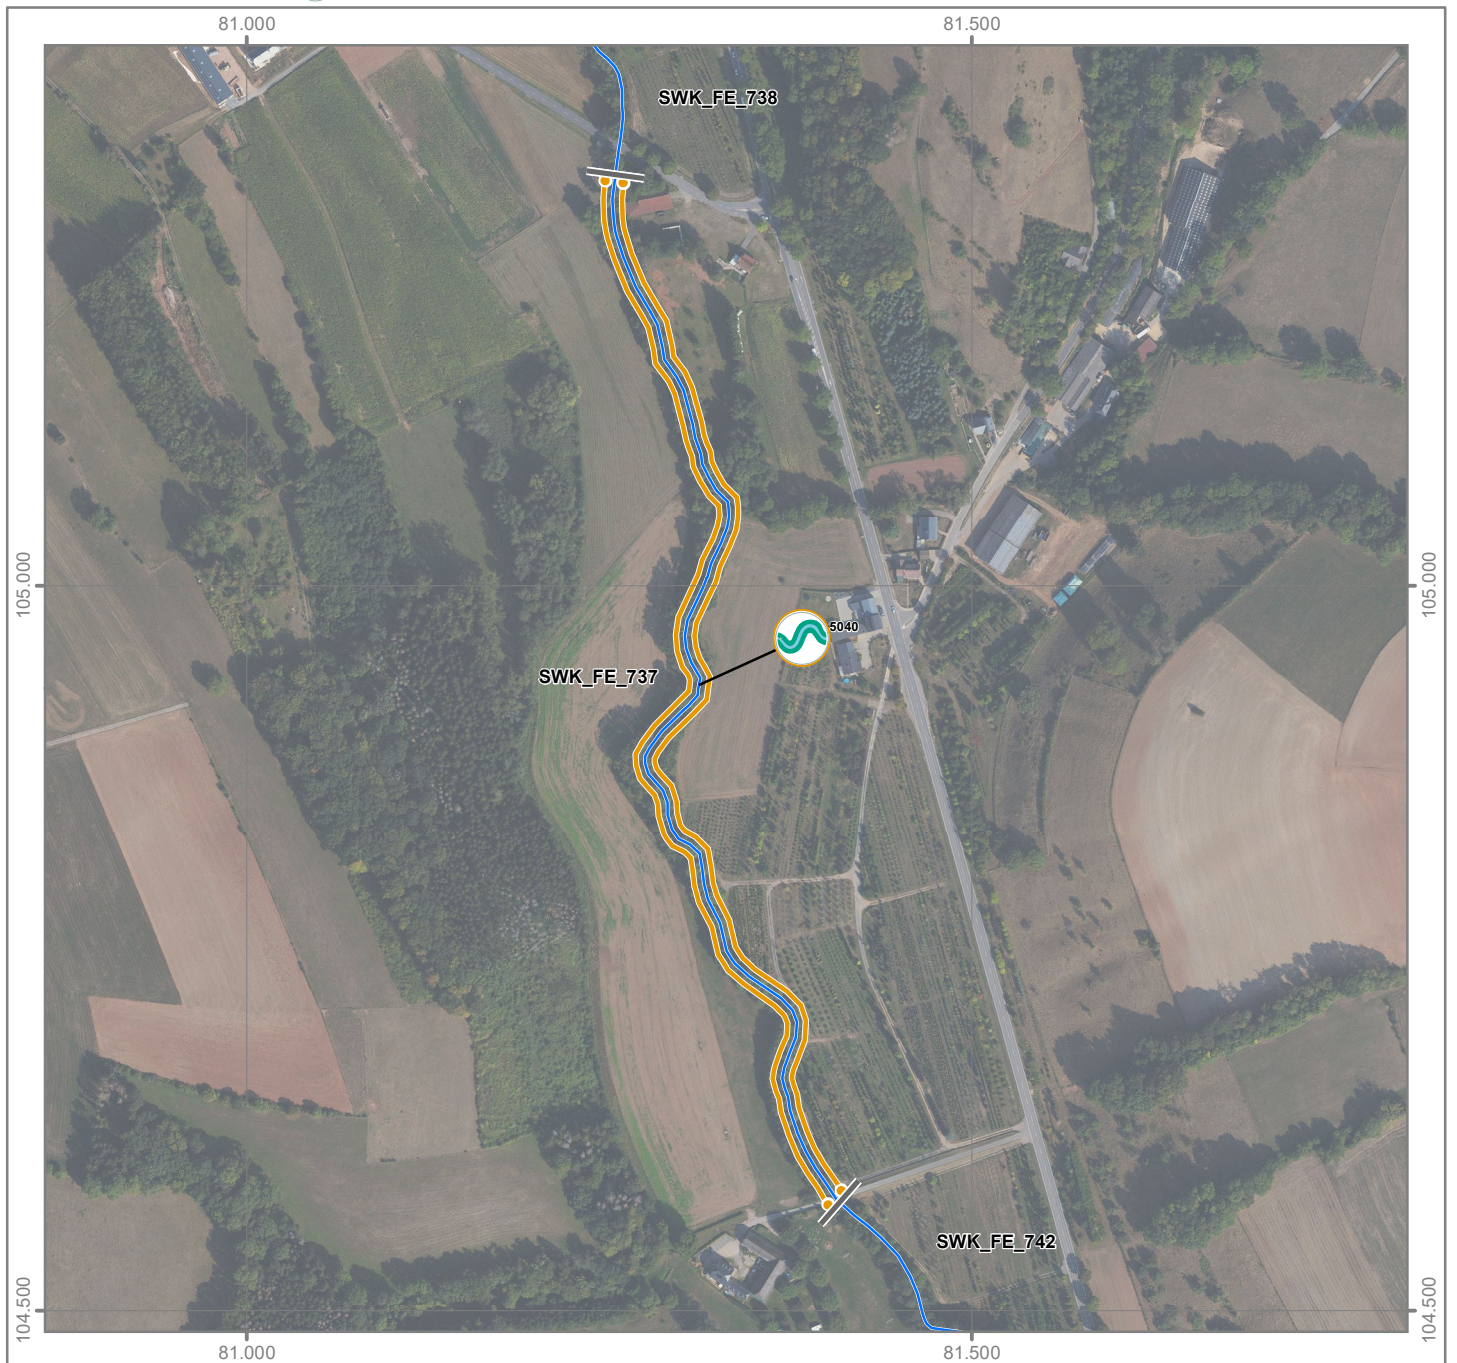
Durchgängigkeit	 	  HY DU.01 - Wiederherstellung der ökol. Durchgängigkeit – Querbauwerk

HY DU.02 - Wiederherstellung der ökol. Durchgängigkeit – Durchlass/Verrohrung/Überbauung
Morphologie	  HY MO.01 - Einbau von Strukturelementen in Sohle	
	  HY MO.02 - Entfernen/Umgestalten von Sohlverbau	
	  HY MO.03 - Einbau von Strömungsenkern für Eigendynamik	
	  HY MO.04 - Entfernen/Umgestalten von Uferverbau	
	  HY MO.05 - Wiederherstellung von naturnaher Laufentwicklung und Gewässerbett	
	  HY MO.06 - Anlage eines Gewässerrandstreifens	
	  HY MO.07 - Anlage eines Gewässerentwicklungskorridors	
	  HY MO.08 - Sicherung/Erweiterung natürlicher Überflutungsräume und Augewässer	
	  HY MO.09 - Zulassen von eigendynamischer Entwicklung	
Wasserhaushalt	 	  HY WA.01 - Wiederherstellung/Sicherung naturnaher Abflussverhältnisse
	 	  HY WA.03 - Abflussregulierung (Schwall-Sunk, Einleitungen, Ausleitungen)
