Funktionselement: SWK_FE_503	Gewässer: Tandelerbaach	OWK (ID): III-1.2.2
------------------------------	-------------------------	---------------------

Funktionselement (ID)	SWK_FE_503
Länge [m]	673 m
Typ	Kernlebensraum
Status	nicht vollständig (Belastungen vorhanden)
OWK (ID)	III-1.2.2
OWK (Name)	Tandelerbaach

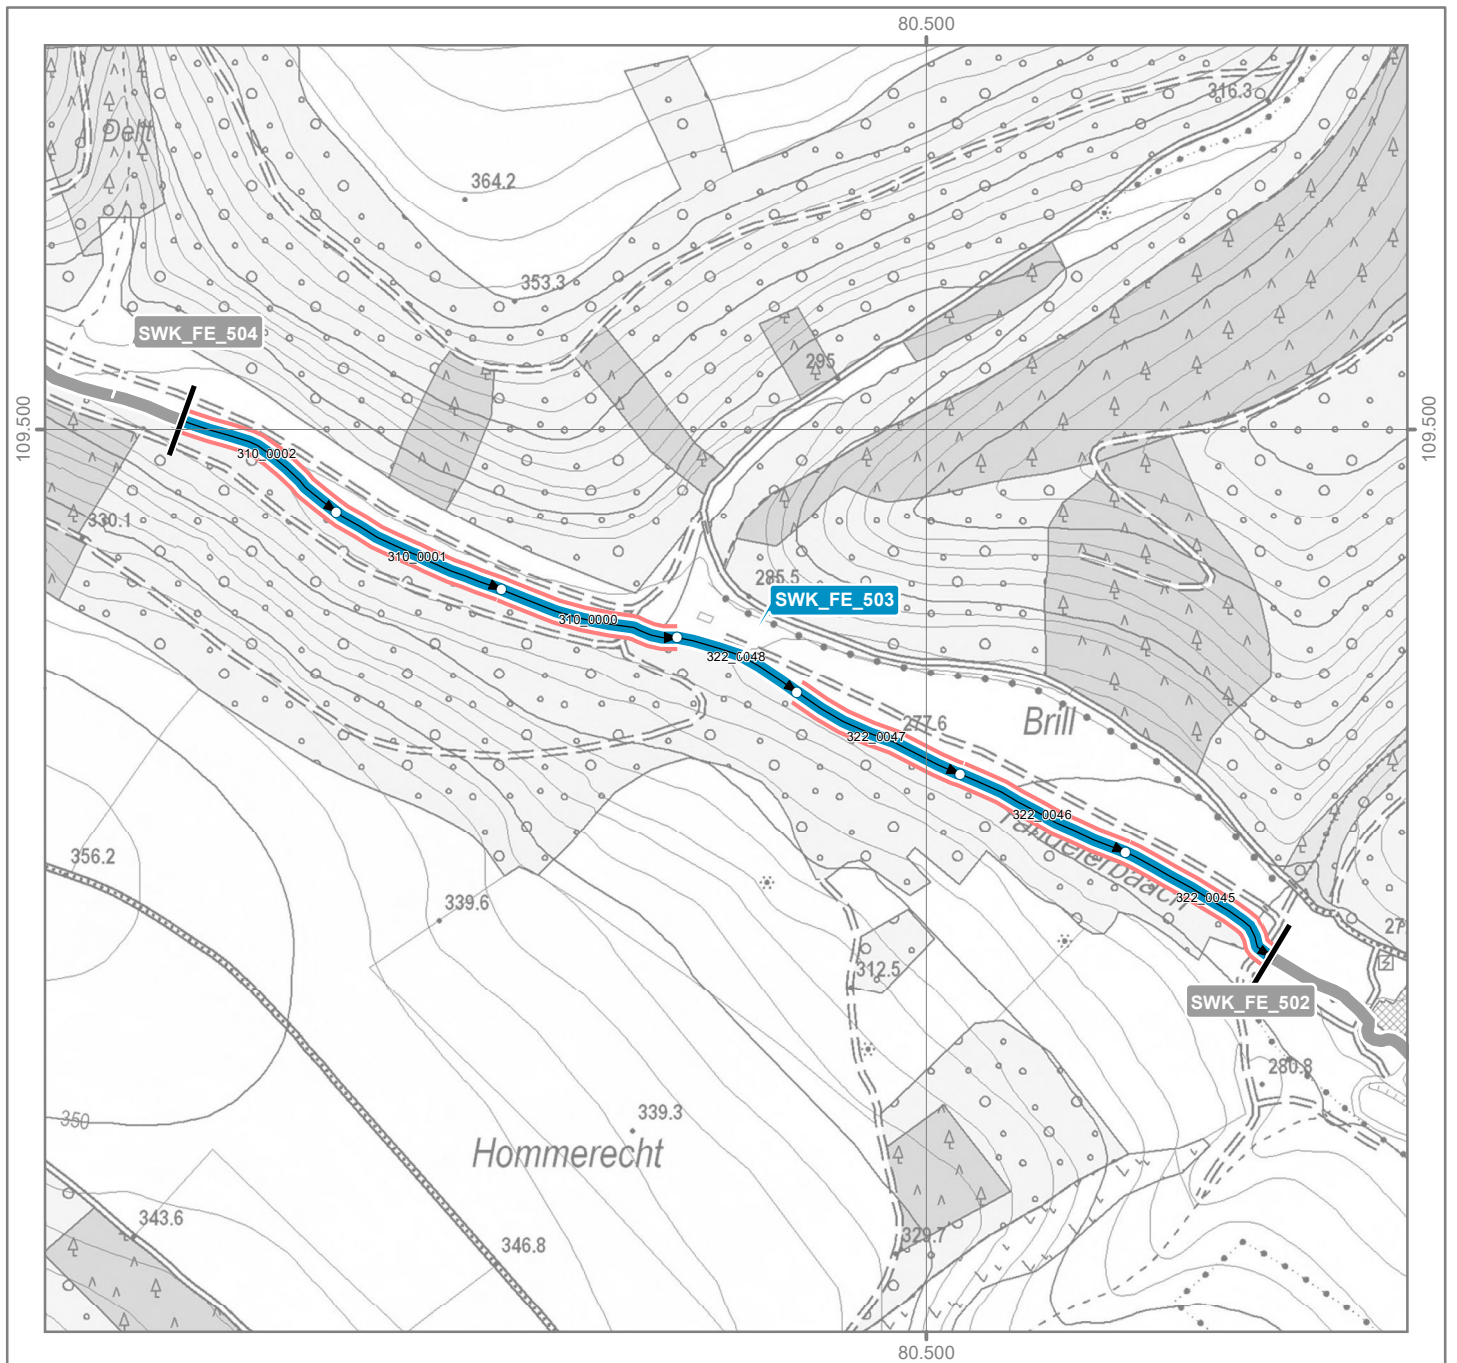
Belastungssituation

Signifikante hydro-morphologische Belastung(en) in Kartierungsabschnitt vorhanden

Kartierungsabschnitt mit Fließrichtung

Durchgängigkeithindernisse

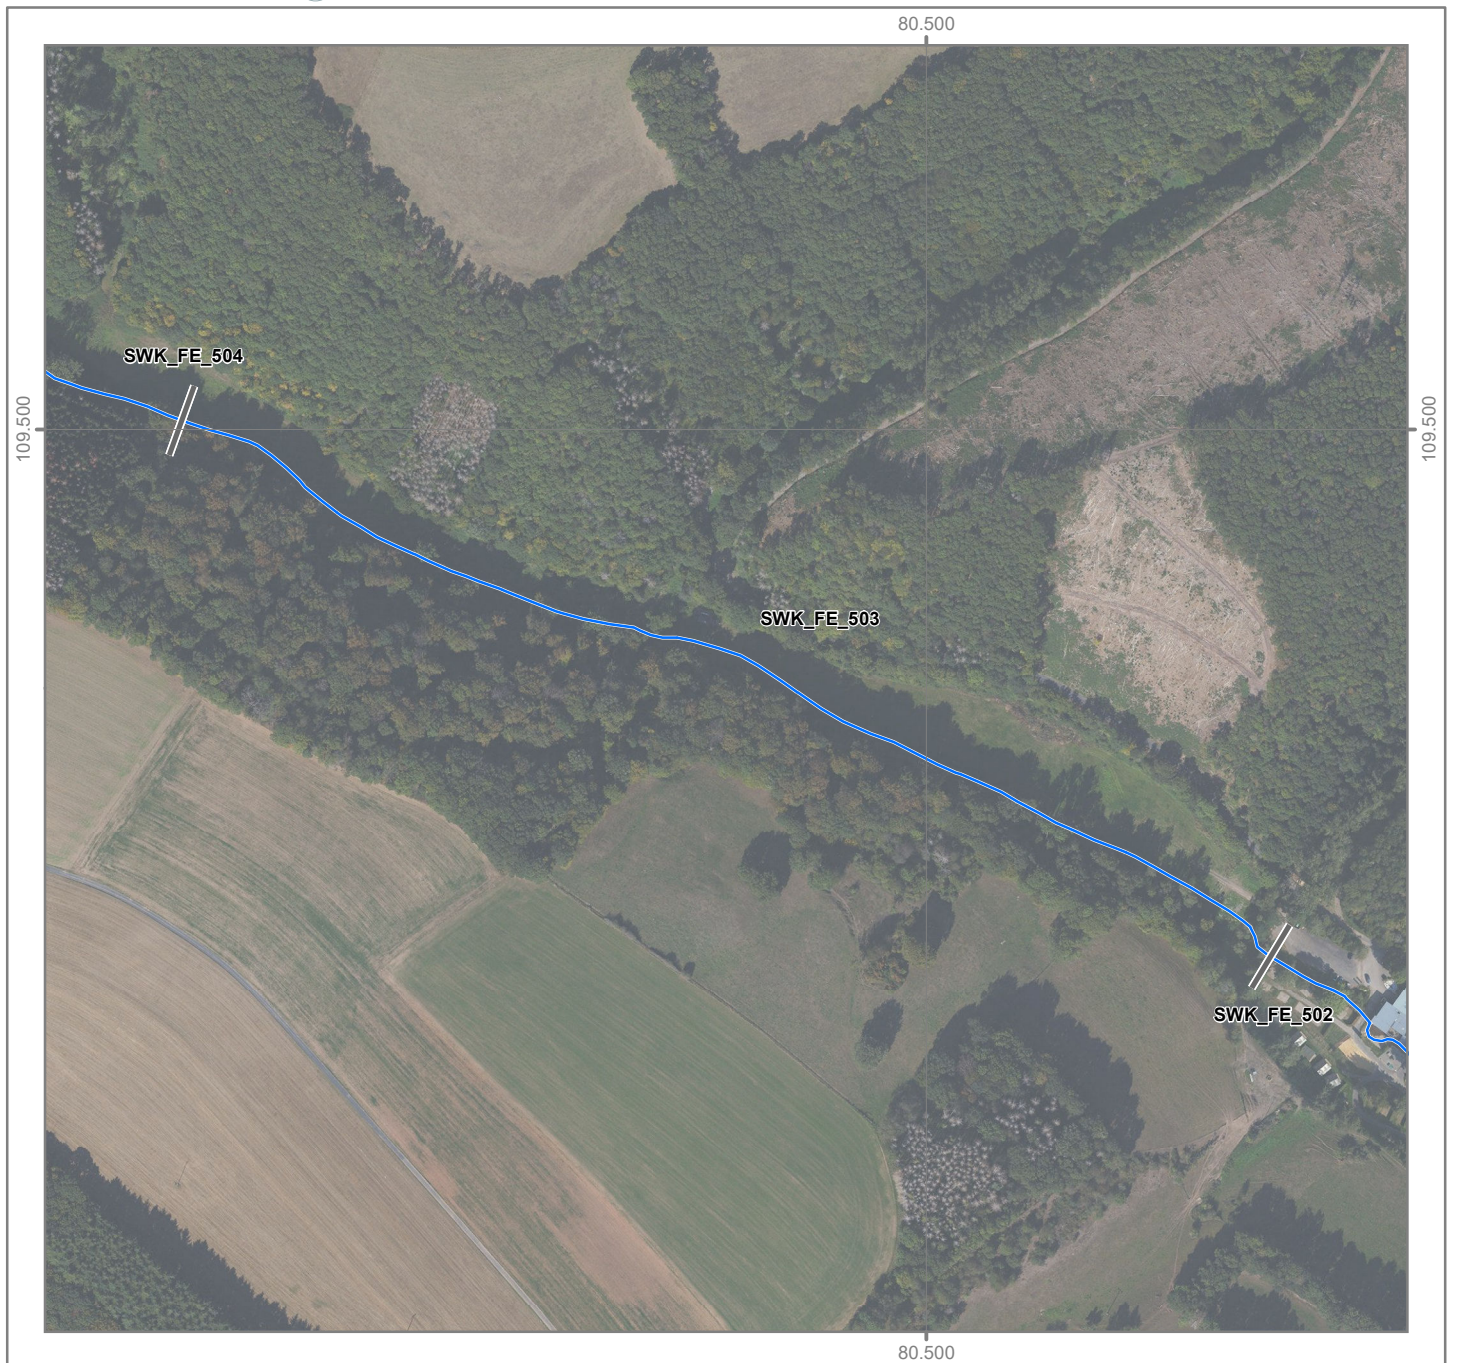
Hydromorphologische Maßnahmen Beschriftung: Maßnahme (ID), siehe Tabelle

Durchgängigkeit	 	  HY DU.01 - Wiederherstellung der ökol. Durchgängigkeit – Querbauwerk
	 	  HY DU.02 - Wiederherstellung der ökol. Durchgängigkeit – Durchlass/Verrohrung/Überbauung
	  HY MO.01 - Einbau von Strukturelementen in Sohle	
	  HY MO.02 - Entfernen/Umgestalten von Sohlverbau	
Morphologie	  HY MO.03 - Einbau von Strömungslenkern für Eigendynamik	
	  HY MO.04 - Entfernen/Umgestalten von Uferverbau	
	  HY MO.05 - Wiederherstellung von naturnaher Laufentwicklung und Gewässerbett	
	  HY MO.06 - Anlage eines Gewässerrandstreifens	
	  HY MO.07 - Anlage eines Gewässerentwicklungskorridors	
	  HY MO.08 - Sicherung/Erweiterung natürlicher Überflutungsräume und Augewässer	
	  HY MO.09 - Zulassen von eigendynamischer Entwicklung	
Wasserhaushalt	  HY WA.01 - Wiederherstellung/Sicherung naturnaher Abflussverhältnisse	
	  HY WA.03 - Abflussregulierung (Schwall-Sunk, Einleitungen, Ausleitungen)
