Funktionselement: SWK_FE_504	Gewässer: Tandelerbaach	OWK (ID): III-1.2.2
------------------------------	-------------------------	---------------------

Funktionselement (ID): SWK_FE_504

Gewässer: Tandelerbaach

OWK: III-1.2.2

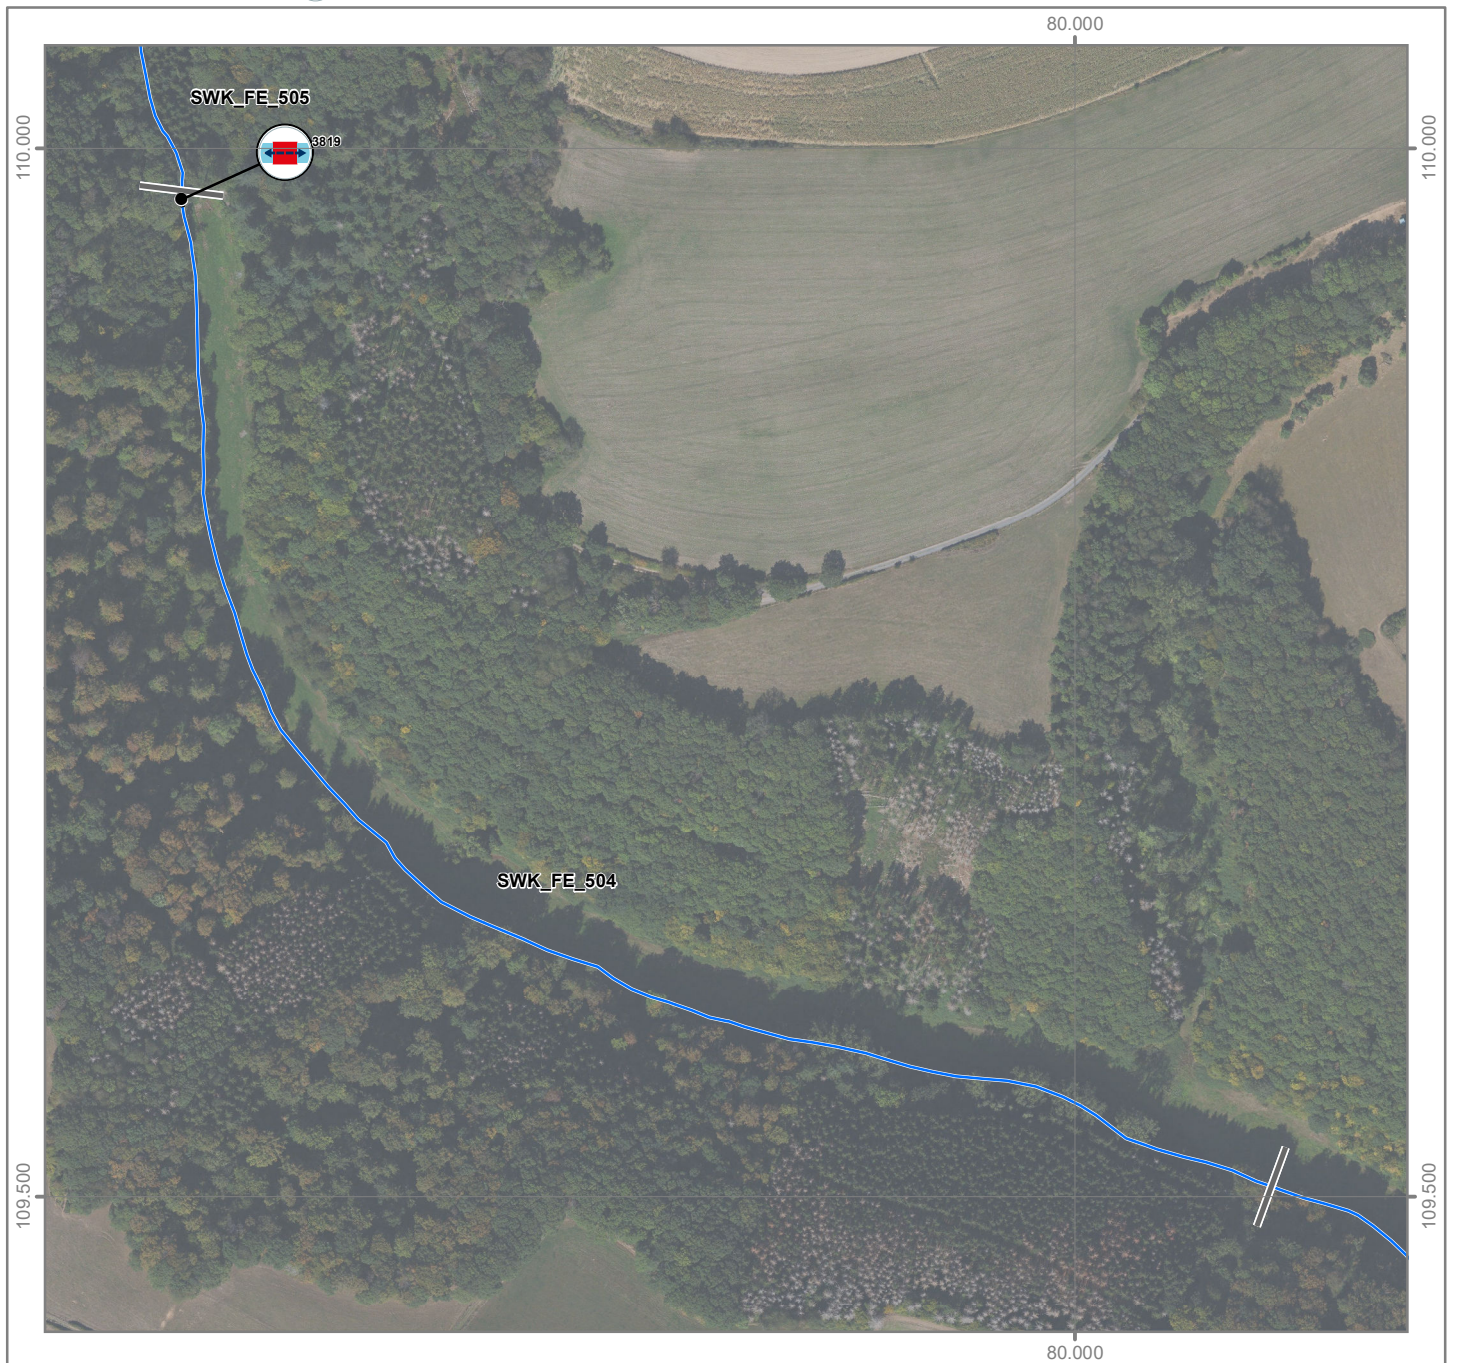
Hydromorphologische Maßnahmen Beschriftung: Maßnahme (ID), siehe Tabelle

Durchgängigkeit	 	  HY DU.01 - Wiederherstellung der ökol. Durchgängigkeit – Querbauwerk
	 	  HY DU.02 - Wiederherstellung der ökol. Durchgängigkeit – Durchlass/Verrohrung/Überbauung
Morphologie	  HY MO.01 - Einbau von Strukturelementen in Sohle	
	  HY MO.02 - Entfernen/Umgestalten von Sohlverbau	
	  HY MO.03 - Einbau von Strömungslenkern für Eigendynamik	
	  HY MO.04 - Entfernen/Umgestalten von Uferverbau	
	  HY MO.05 - Wiederherstellung von naturnaher Laufentwicklung und Gewässerbett	
	  HY MO.06 - Anlage eines Gewässerrandstreifens	
	  HY MO.07 - Anlage eines Gewässerentwicklungskorridors	
	  HY MO.08 - Sicherung/Erweiterung natürlicher Überflutungsräume und Augewässer	
	  HY MO.09 - Zulassen von eigendynamischer Entwicklung	
Wasserhaushalt	  HY WA.01 - Wiederherstellung/Sicherung naturnaher Abflussverhältnisse	
	  HY WA.03 - Abflussregulierung (Schwall-Sunk, Einleitungen, Ausleitungen)
