Funktionselement: SWK_FE_1266	Gewässer: Schlirbech	OWK (ID): III-2.1.2
-------------------------------	----------------------	---------------------

Funktionselement (ID)	SWK_FE_1266
Länge [m]	500 m
Typ	Verbindungsstrecke
Status	nicht vollständig (Belastungen vorhanden)
OWK (ID)	III-2.1.2
OWK (Name)	Schlirbech

Hydromorphologische Maßnahmen Beschriftung: Maßnahme (ID), siehe Tabelle

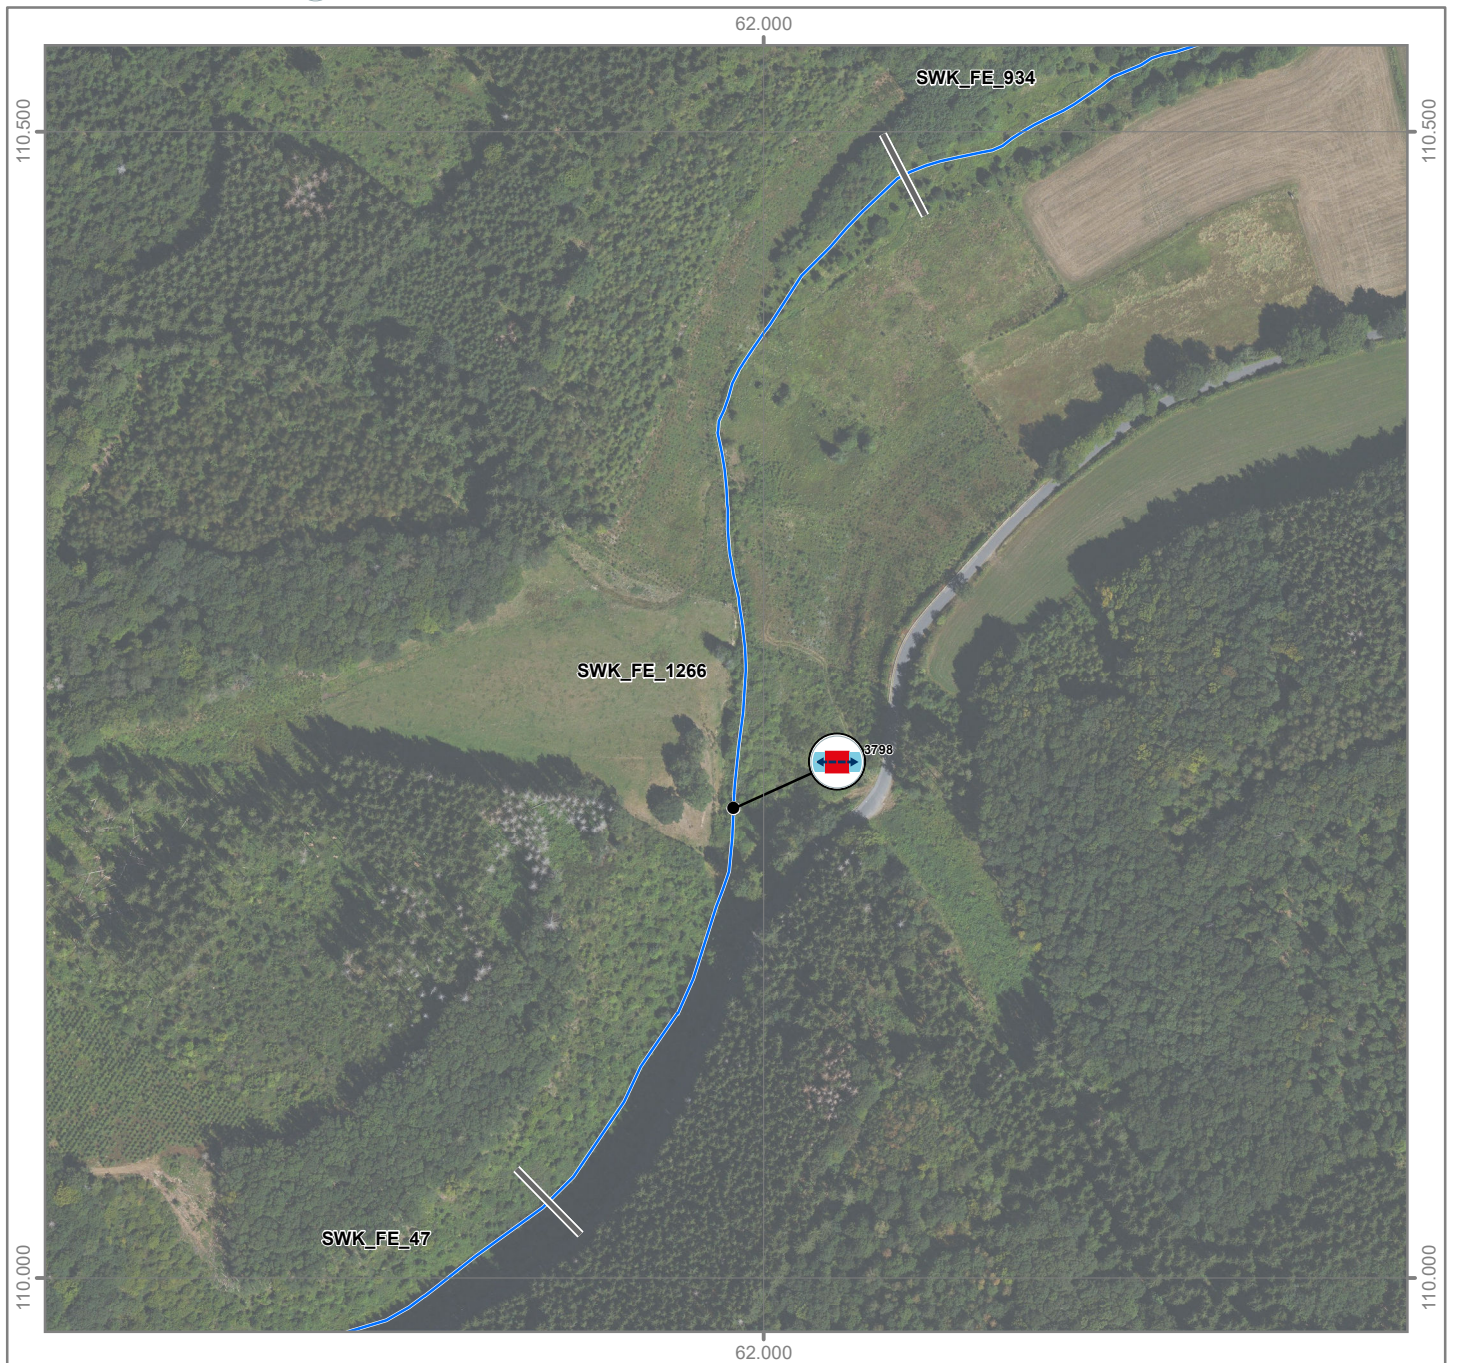
Durchgängigkeit	 	  HY DU.01 - Wiederherstellung der ökol. Durchgängigkeit – Querbauwerk
	 	  HY DU.02 - Wiederherstellung der ökol. Durchgängigkeit – Durchlass/Verrohrung/Überbauung
Morphologie	  HY MO.01 - Einbau von Strukturelementen in Sohle	
	  HY MO.02 - Entfernen/Umgestalten von Sohlverbau	
	  HY MO.03 - Einbau von Strömungsenkern für Eigendynamik	
	  HY MO.04 - Entfernen/Umgestalten von Uferverbau	
	  HY MO.05 - Wiederherstellung von naturnaher Laufentwicklung und Gewässerbett	
	  HY MO.06 - Anlage eines Gewässerrandstreifens	
	  HY MO.07 - Anlage eines Gewässerentwicklungskorridors	
	  HY MO.08 - Sicherung/Erweiterung natürlicher Überflutungsräume und Augewässer	
	  HY MO.09 - Zulassen von eigendynamischer Entwicklung	
Wasserhaushalt	 	  HY WA.01 - Wiederherstellung/Sicherung naturnaher Abflussverhältnisse
	 	  HY WA.03 - Abflussregulierung (Schwall-Sunk, Einleitungen, Ausleitungen)

LuxMaPro (ID)	Typ	X (Start)	Y (Start)	X (Ende)	Y (Ende)	Länge [m]	Ortschaft	Beschreibungstext	Umsetzungstatus	Maßnahmenart (Code)	Maßnahmenart (Text)	Wirkungsbereich	Gewässerseite	Bauwerk (ID)	Bauwerk (Typ)
3798	Linien-Maßnahme	61987	110207	61987	110202	5	Kaundorf	Wiederherstellung der Durchgängigkeit - Durchlass/Verrohrung/Überbauung - Schlirbech - Kaundorf - Miineschbaach oberhalb Wieldchen (L=5m)	Vorschlag	HY DU.02	Wiederherstellung der ökologischen Durchgängigkeit - Durchlass/Verrohrung/Überbauung	Sohle (Ufer)	Gewässerbett	215_0006_DV_01	Durchlass
