Funktionselement: SWK\_FE\_1272 Gewässer: Dirbech OWK (ID): III-2.2.2

Strahlwirkungskonzept Luxemburg 2020 Steckbrief Funktionselement

Funktionselement: SWK\_FE\_1272

Gewässer: Dirbech

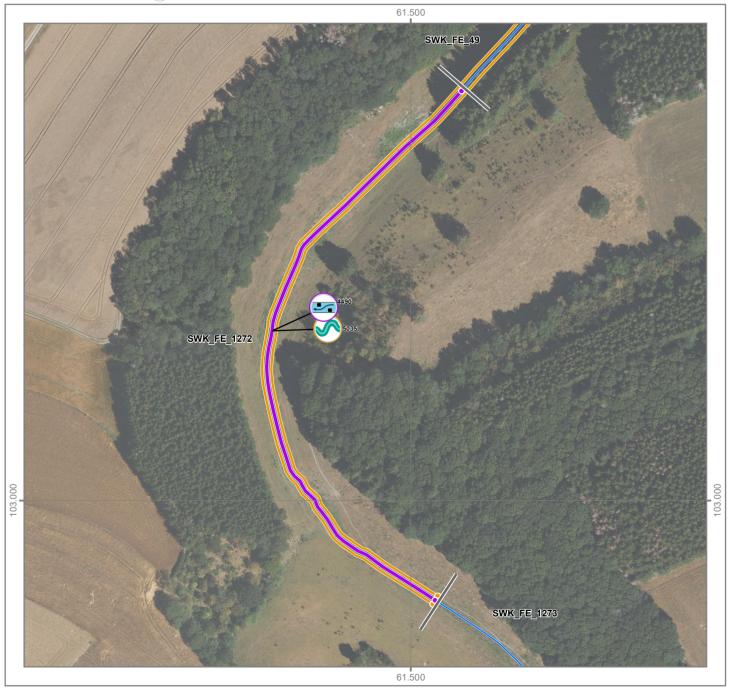
Funktionselement (ID): SWK\_FE\_1272 OWK: III-2.2.2 Gewässer: Dirbech Hydromorphologische Maßnahmen Beschriftung: Maßnahme (ID), siehe Tabelle HY DU.01 - Wiederherstellung der ökol. Durchgängigkeit – Querbauwerk Durchgängigkeit HY DU.02 - Wiederherstellung der ökol. Durchgängigkeit – Durchlass/Verrohrung/Überbauung Karten-HY MO.01 - Einbau von Strukturelementen in Sohle ausschnitt WILTZ HY MO.02 - Entfernen/Umgestalten von Sohlverbau 🛂 HY MO.03 - Einbau von Strömungslenkern für Eigendynamik ETTELBRUCK HY MO.04 - Entfernen/Umgestalten von Uferverbau ECHTERNACH HY MO.05 - Wiederherstellung von naturnaher Laufentwicklung und Gewässerbett Morphologie HY MO.06 - Anlage eines Gewässerrandstreifens VENMACHER HY MO.07 - Anlage eines Gewässerentwicklungskorridors

LuxMaPro (ID)	Тур	X (Start)	Y (Start)	X (Ende)	Y (Ende)	Länge [m]	Ortschaft	Beschreibungstext	Umsetzungs- status	Maßnahmenart (Code)	Maßnahmenart (Text)	Wirkungsbereich	Gewässerseite	Bauwerk (ID)	Bauwerk (Typ)
4490	Linien- Maßnahme	61532	103250	61517	102939	400	Kuborn	Einbau von Strukturelementen in Sohle - Dirbech - Kuborn - oberhalb Fischweier (L=400m)	Vorschlag	HY MO.01	Einbau von Strukturelementen in Sohle	Sohle	Gewässerbett	-	-
5035	Linien- Maßnahme	61647	103791	61517	102939	1200	Kuborn	Anlage eines Gewässerrandstreifens - Dirbech - Kuborn - oberhalb Fischweier (L=1200m - Einzelfallprüfung)	Vorschlag	HY MO.06	Anlage eines Gewässerrandstreifens	Land	Einzelfallprüfung	-	=
