Funktionselement: SWK_FE_541	Gewässer: Dirbech	OWK (ID): III-2.2.2
------------------------------	-------------------	---------------------

Funktionselement (ID)	SWK_FE_541
Länge [m]	1100 m
Typ	Verbindungsstrecke
Status	nicht vollständig (Belastungen vorhanden)
OWK (ID)	III-2.2.2
OWK (Name)	Dirbech

Hydromorphologische Maßnahmen Beschriftung: Maßnahme (ID), siehe Tabelle

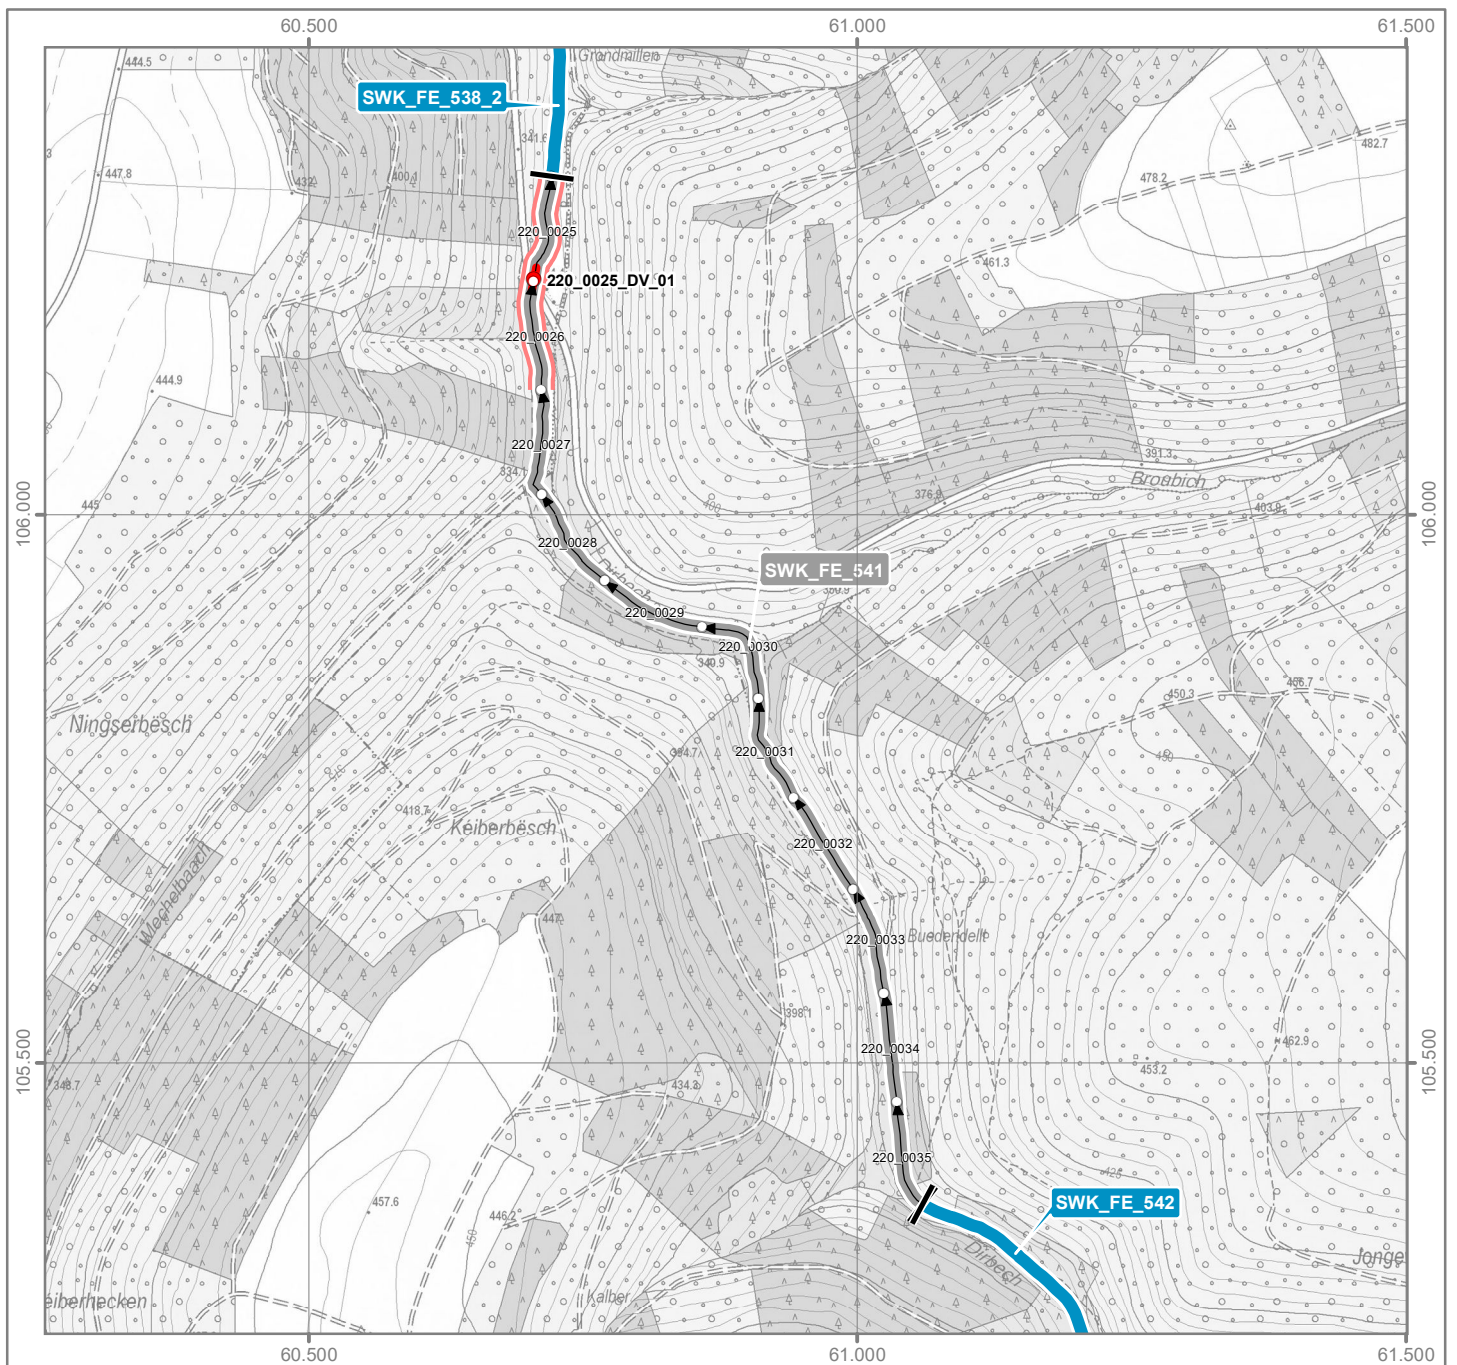
Querbauwerke (Anzahl)	0	Durchgängigkeitshindernisse der Klassen 3, 4 oder 5.
Durchlässe/Verrohrungen (Anzahl und Gesamtlänge)	1 (21 m)

Rückstau (Strukturparameter 2.3)	0 m	0 %	Anteil des Funktionselements, in der jeweilige Einzelparameter nicht den Anforderungen des Strahlwirkungskonzeptes entspricht.
Ausleitung (Strukturparameter 2.7)	0 m	0 %	
Substratdiversität (Strukturparameter 3.2)	0 m	0 %	
Sohlverbau (Strukturparameter 3.3)	100 m	9 %	
Uferverbau (Strukturparameter 5.2)	0 m	0 %	
Randstreifen (Strukturparameter 6.2)	0 m	0 %	
Umfeldbelastung (Strukturparameter 6.3)	0 m	0 %

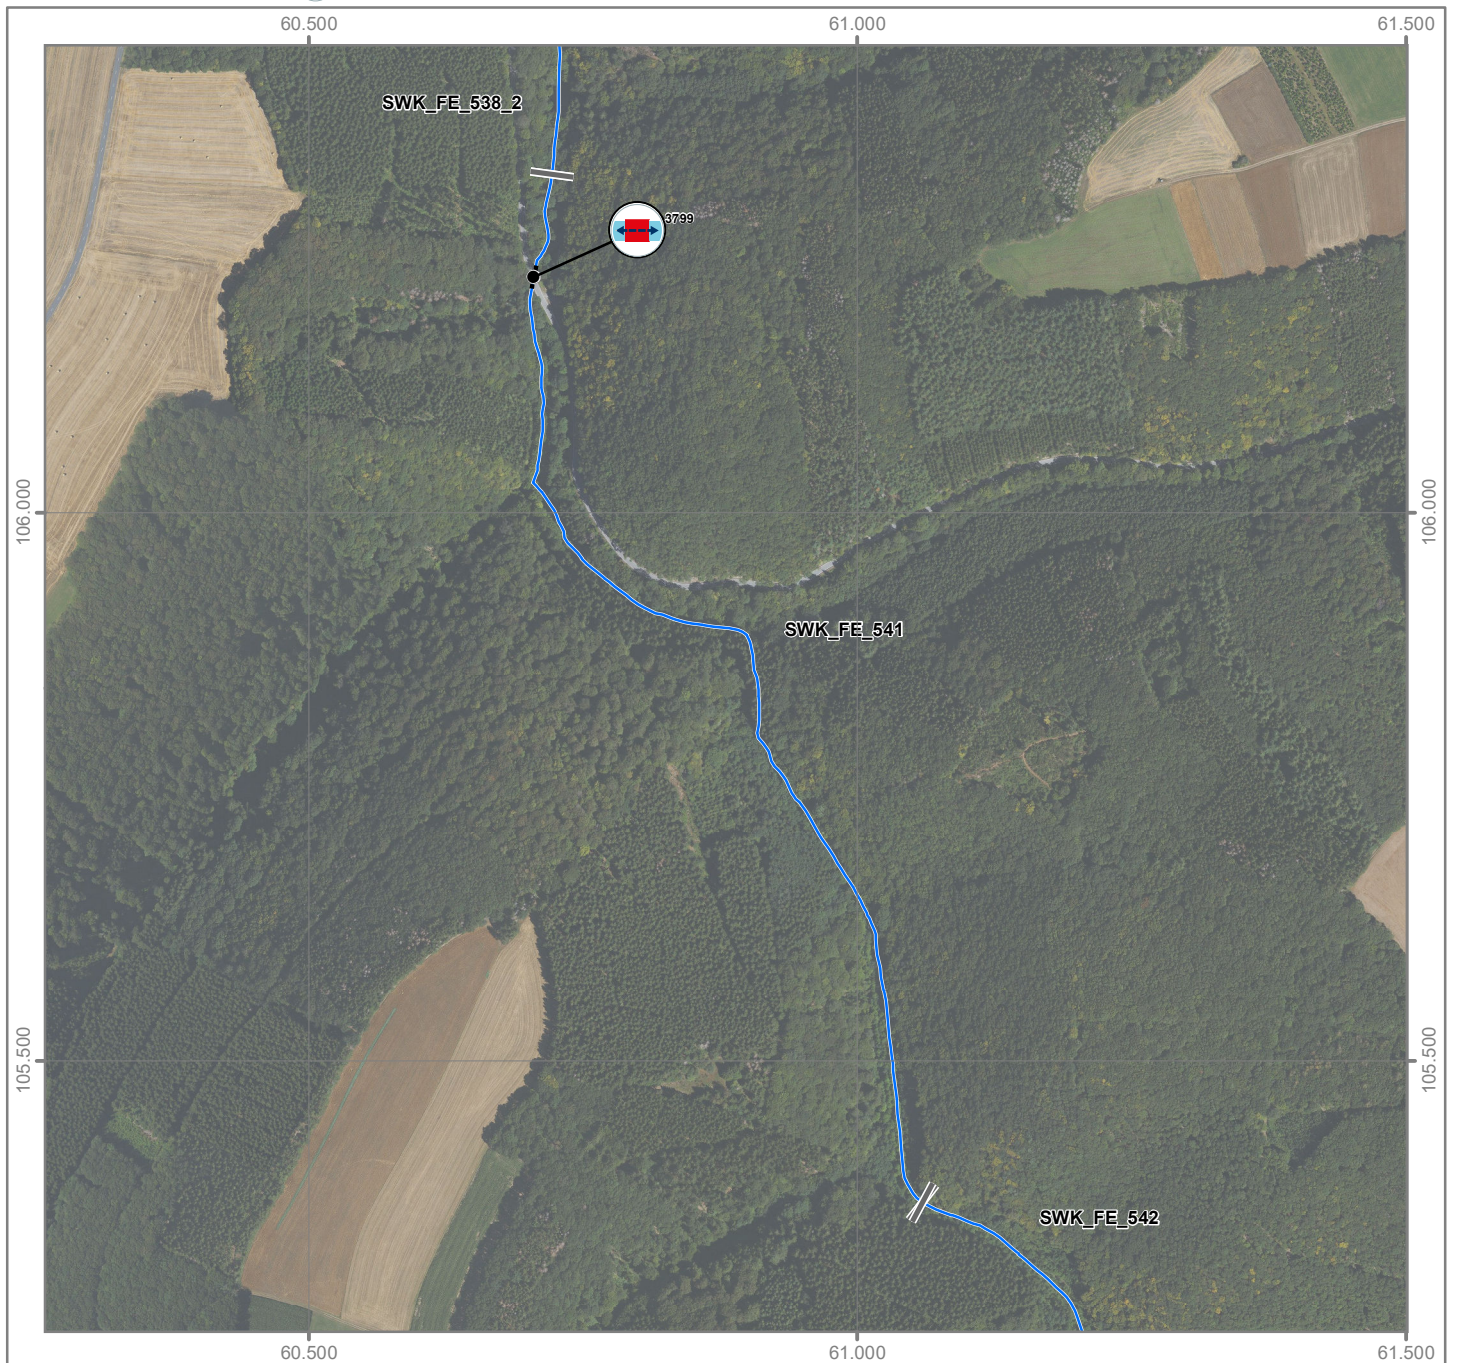
LuxMaPro (ID)	Typ	X (Start)	Y (Start)	X (Ende)	Y (Ende)	Länge [m]	Ortschaft	Beschreibungstext	Umsetzungs-status	Maßnahmenart (Code)	Maßnahmenart (Text)	Wirkungsbereich	Gewässerseite	Bauwerk (ID)	Bauwerk (Typ)
3799	Linien-Maßnahme	60707	106225	60703	106205	21	Eschdorf	Wiederherstellung der Durchgängigkeit - Durchlass/Verrohrung/Überbauung - Dirbech - Eschdorf - CR314 (L=21m)	Vorschlag	HY DU.02	Wiederherstellung der ökologischen Durchgängigkeit - Durchlass/Verrohrung/Überbauung	Sohle (Ufer)	Gewässerbett	220_0025_DV_01	Durchlass
